## FICHA DE CAMPO

**MD\_Centro\_286\_BC\_SC\_\_16**

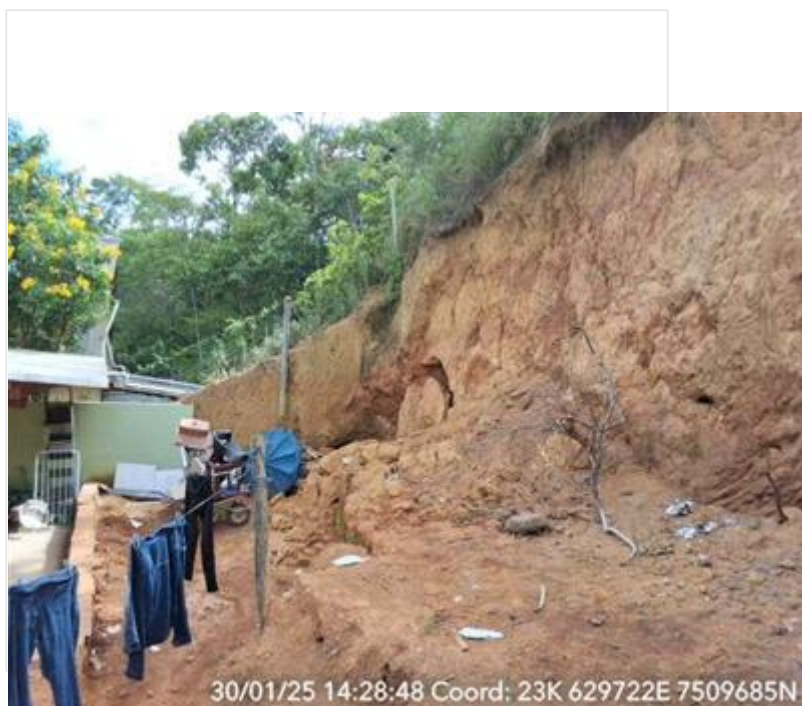
Foto1

**Muro em "L" invertido na base do talude. Solo grampeado a montante do muro.**

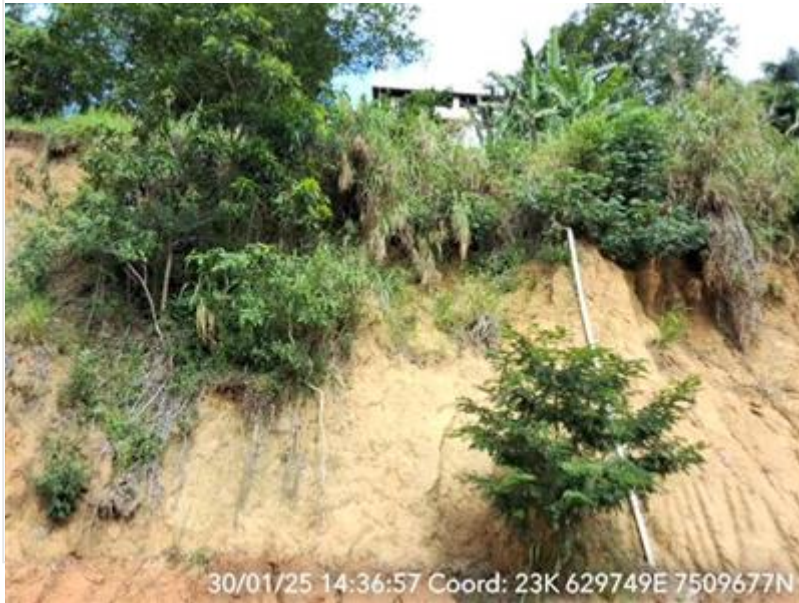
Foto2

**Solo grampeado a montante da via, pois ela é a única rota de fuga para essas moradias.**
