## FICHA DE CAMPO

**12068017784**

**MD\_Centro\_286\_BC\_SC\_\_18**

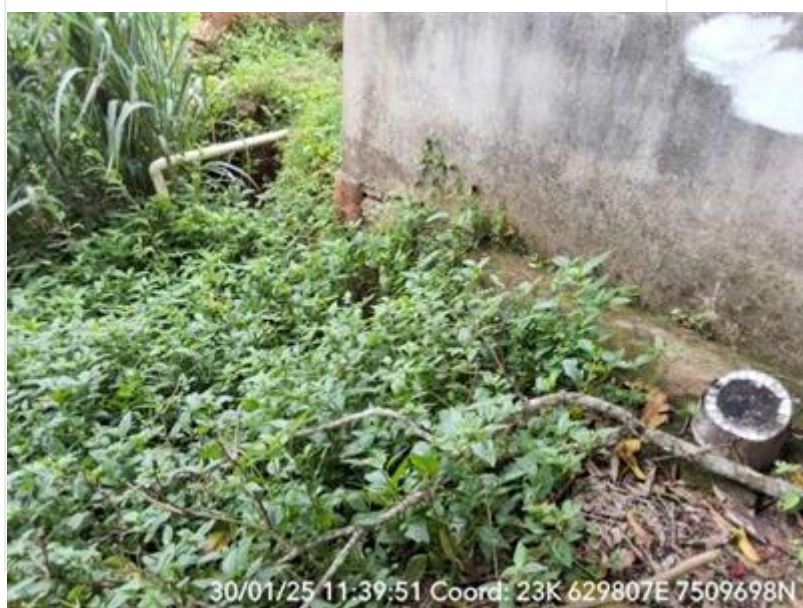
Foto1

**Cortina atirantada para suporte da moradia a montante (n° 219).**

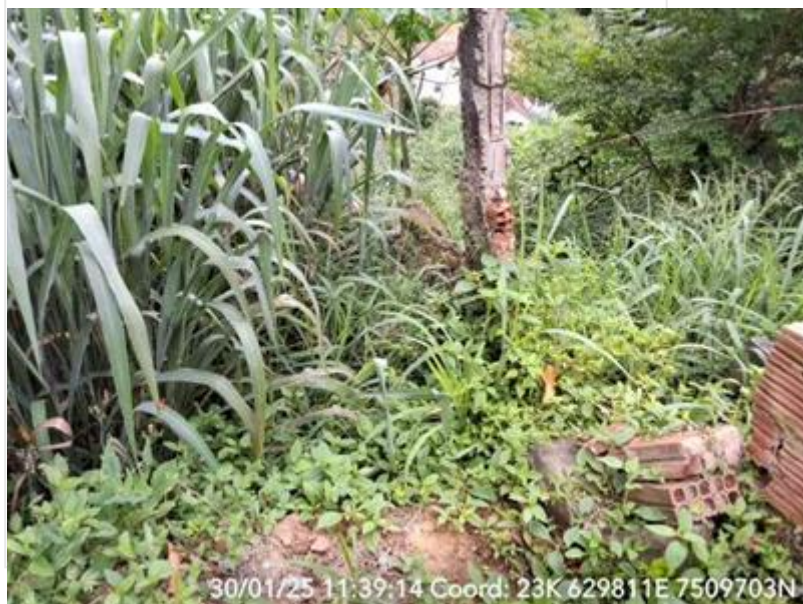
Foto2

**Colapso do muro de divisa das moradias e feições erosivas avançadas, indicando processo ativo.**
