## FICHA DE CAMPO

**MD\_Centro\_286\_BC\_SC\_\_19**

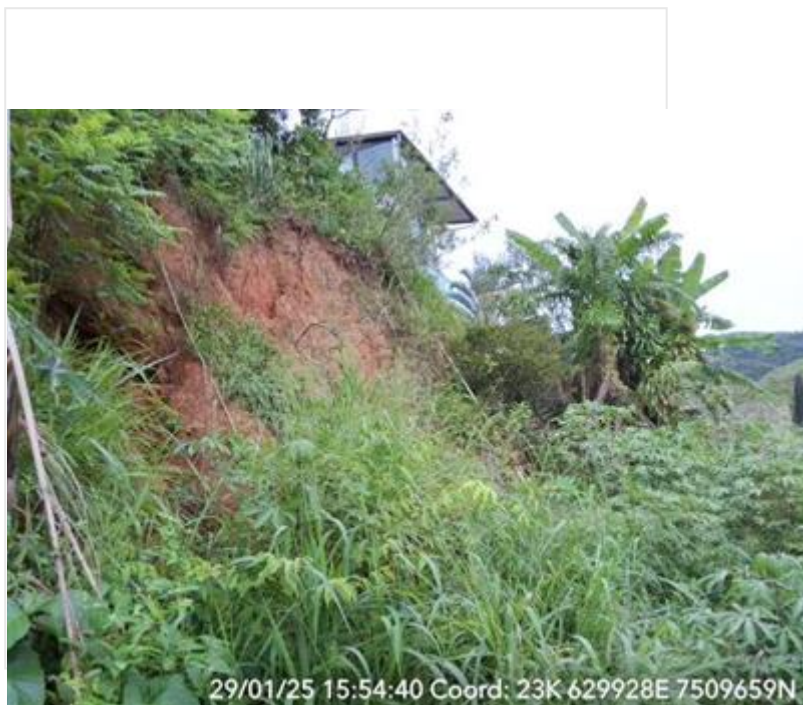
Foto1

**Biomanta a jusante da cortina.**

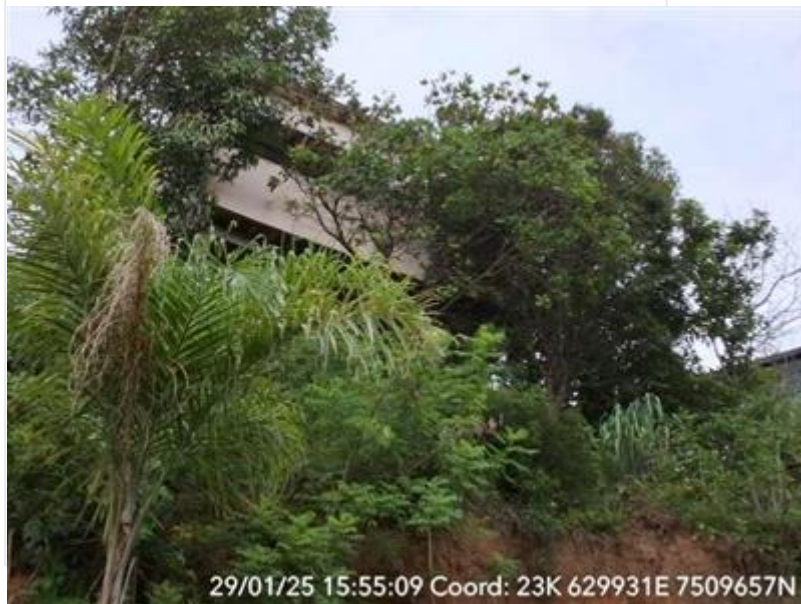
Foto2

**Cortina atirantada para suporte da moradia a montante.**
