## FICHA DE CAMPO

**MD\_Centro\_286\_BC\_SC\_\_2**

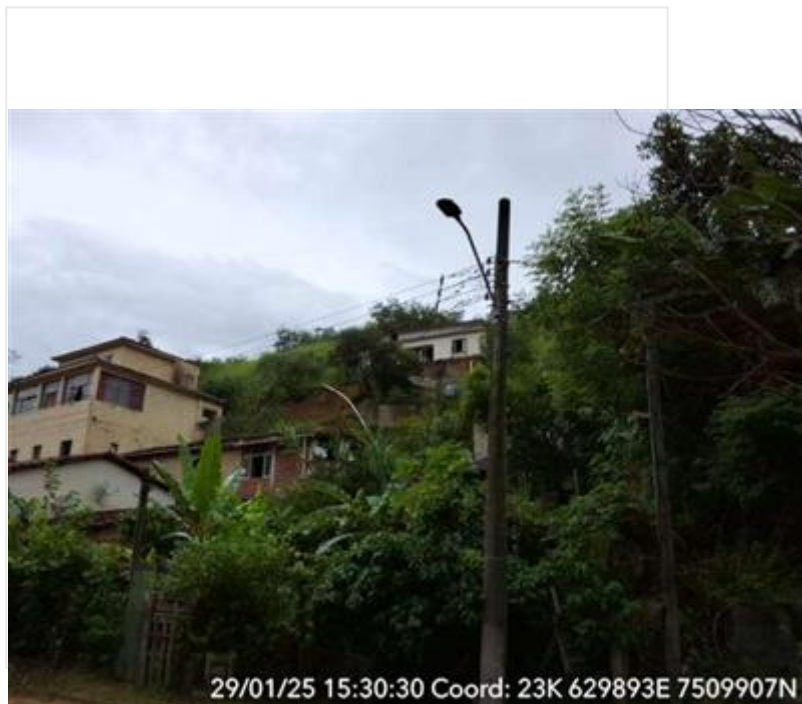
## Foto1

**Cortina atirantada para suporte da moradia a montante.**

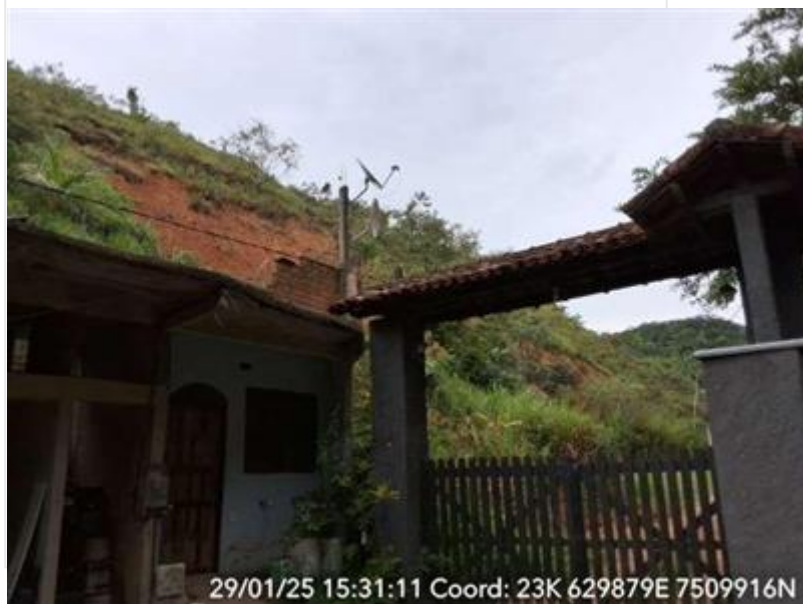
Foto2

**Solo grampeado para o restante da encosta.**

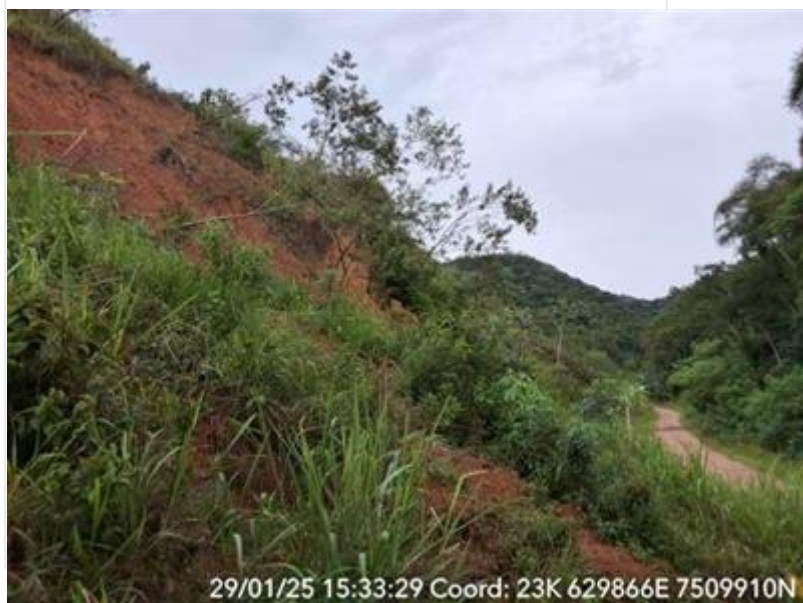
Foto3

**Destaque para o volume elevado de material, que pode obstruir o acesso a um sítio. Nota-se a presença de degraus de abatimento a montante, indicando a possibilidade de reativação do processo.**

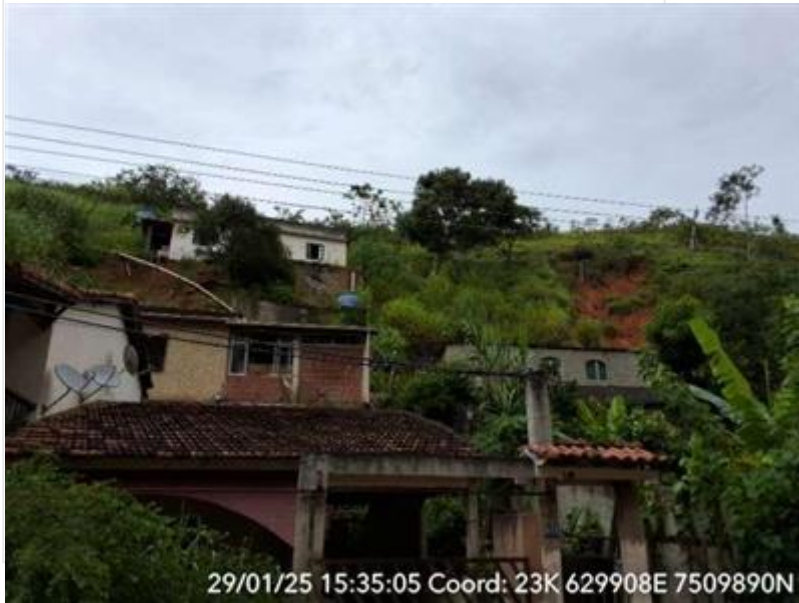
Foto4

**Muro em moradias encaixadas em talude de corte.**
