## FICHA DE CAMPO

**12068017784**

**MD\_Centro\_286\_BC\_SC\_\_3**

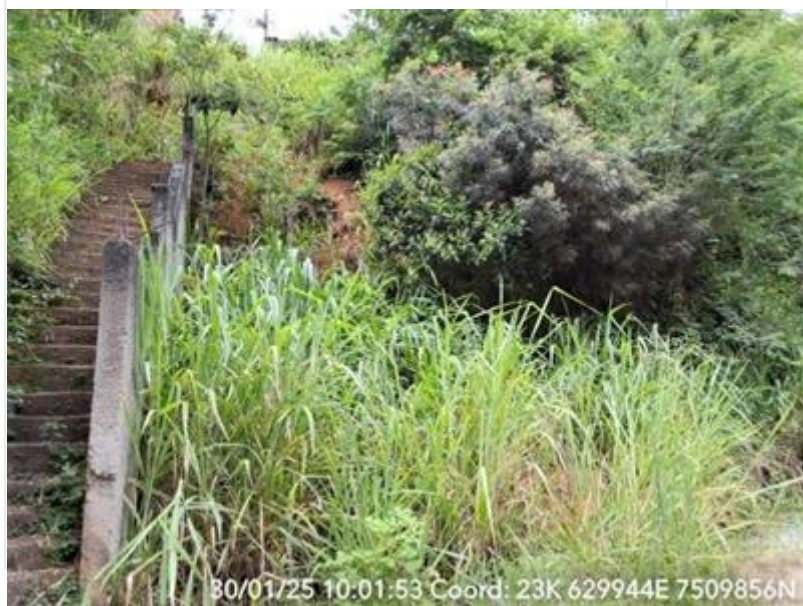
Foto1

**Muro em concreto ciclópico a jusante da escadaria.**

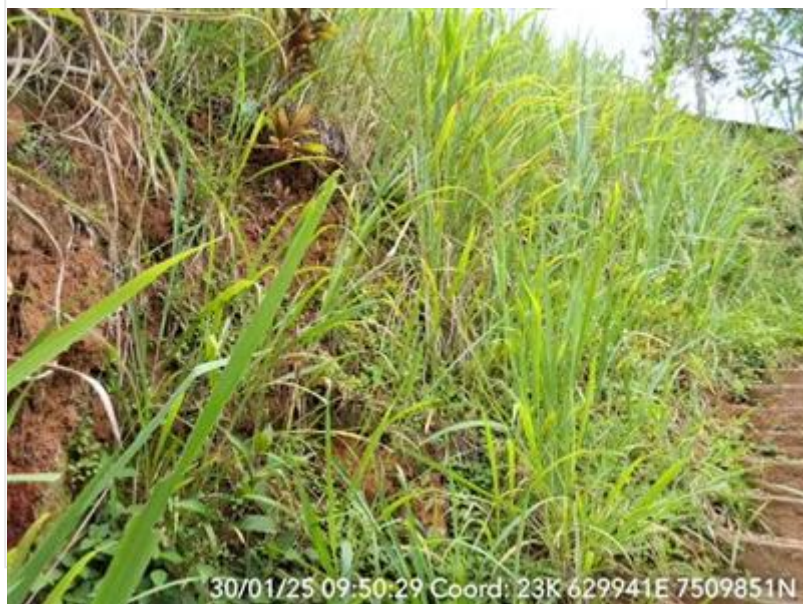
Foto2

**Muro de concreto armado em taludes de corte ao longo da escadaria.**
