## FICHA DE CAMPO

**MD\_Centro\_286\_BC\_SC\_\_5**

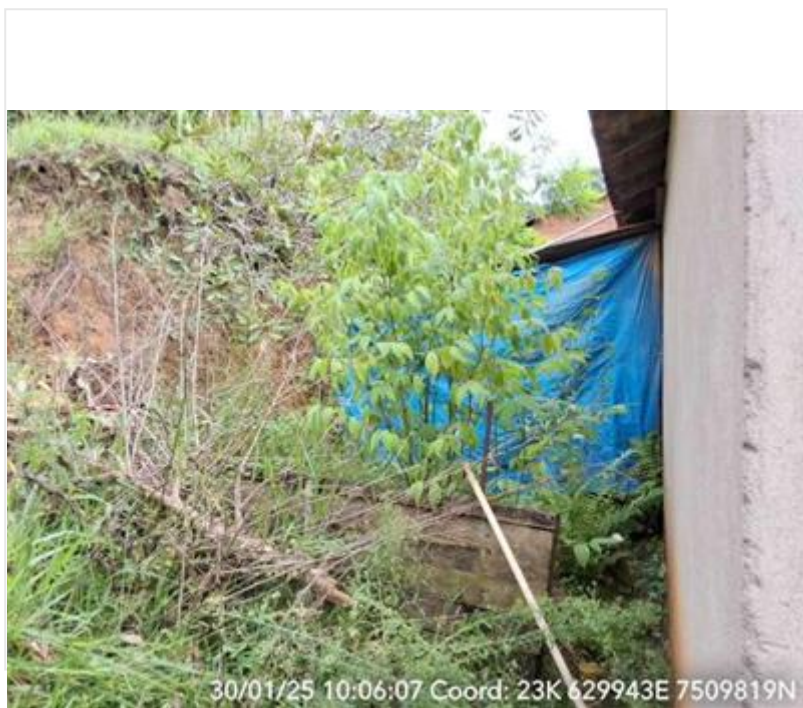
Foto1

**Muro de concreto armado atrás das moradias e gramínea a montante do muro.**

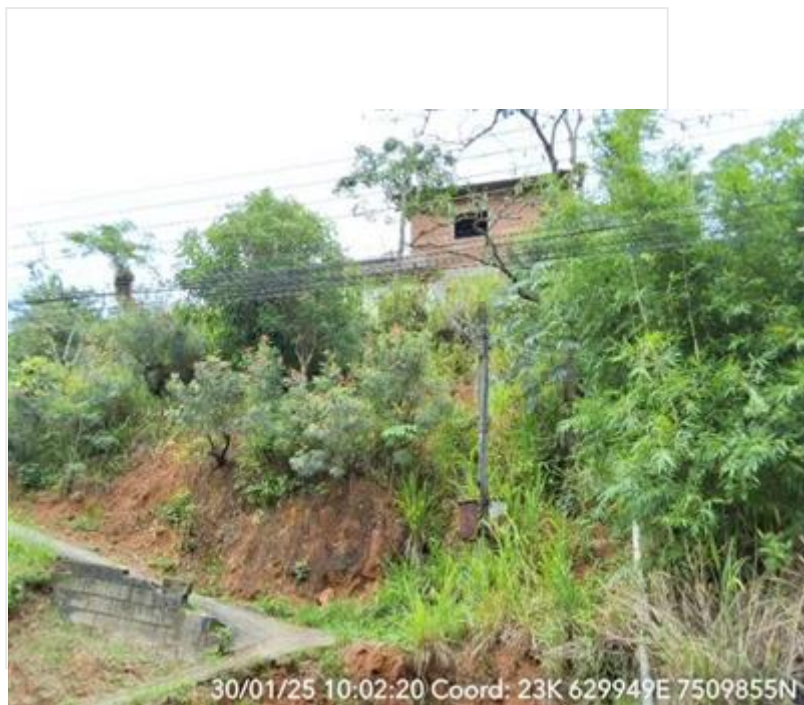
Foto2

**Servidão necessita de contenção e drenagem adequados, pois esta é a única rota de fuga das moradias a montante.**

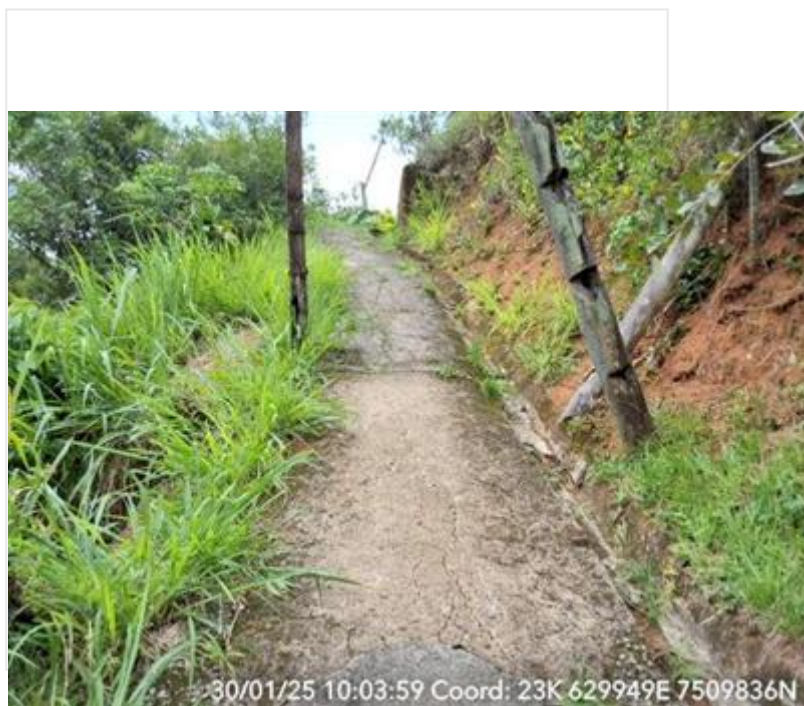
Foto3

**A jusante da servidão: solo grampeado. A montante: muro de concreto armado. Gramínea a montante do muro.**
