## FICHA DE CAMPO

**MD\_Centro\_286\_BC\_SC\_\_7**

**Área não edificante, localiza-se no encontro de duas drenagens bem encaixadas, cujo fluxo de água é bastante volumoso.**

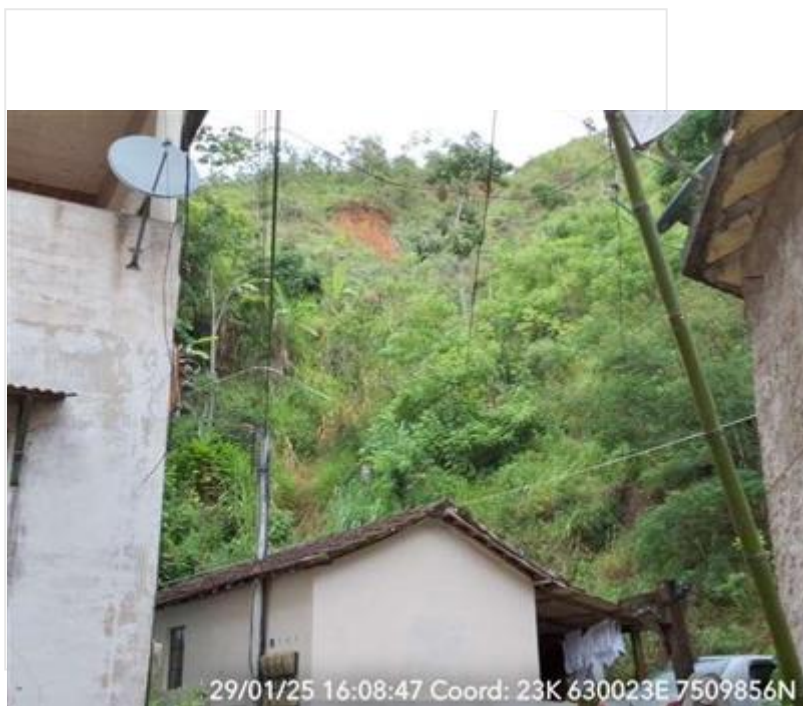
Foto1

**Escada hidráulica encaixada na drenagem natural. Solo grampeado nas laterais para evitar o avanço do processo erosivo.**

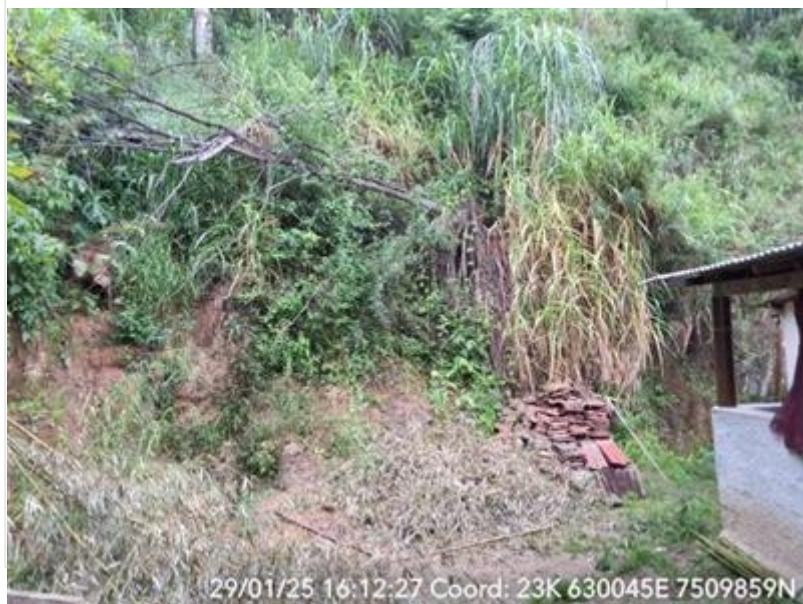
Foto2

**Distância entre a moradia e o caminho da drenagem é insuficiente para garantir a segurança dos moradores.**

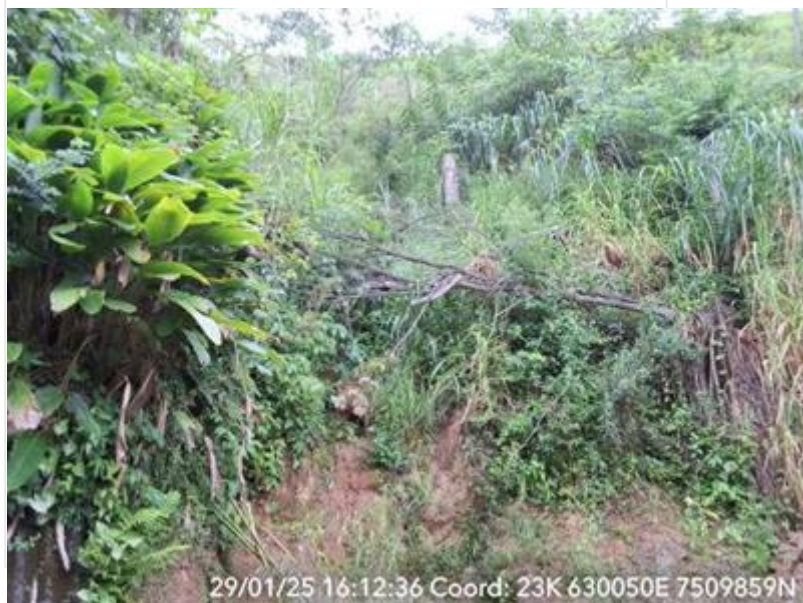
Foto3

**Drenagem natural.**

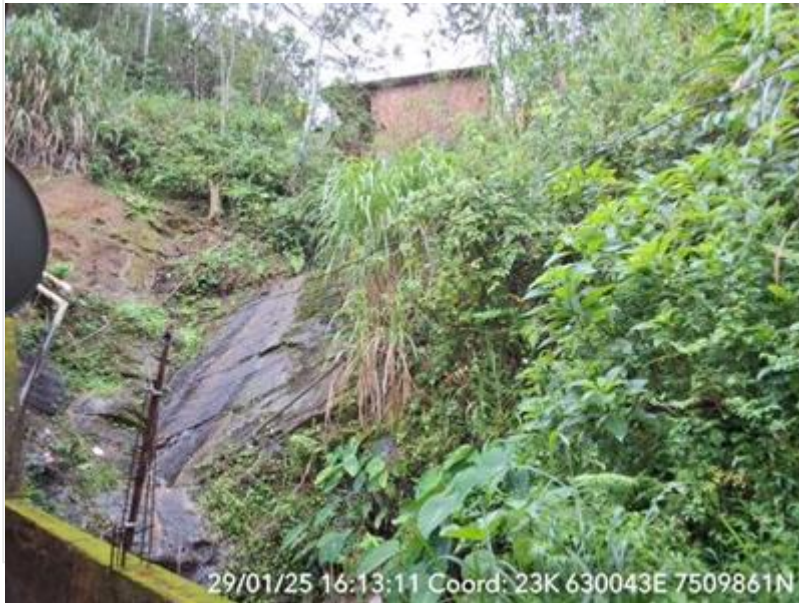
Foto4

**Segunda drenagem natural do polígono passa por debaixo da moradia, podendo ocasionar problemas quando o fluxo é elevado.**
