## FICHA DE CAMPO

**Jan 30, 2025, 10:33:47 AM**

**MD\_Centro\_286\_BC\_SC\_\_9**

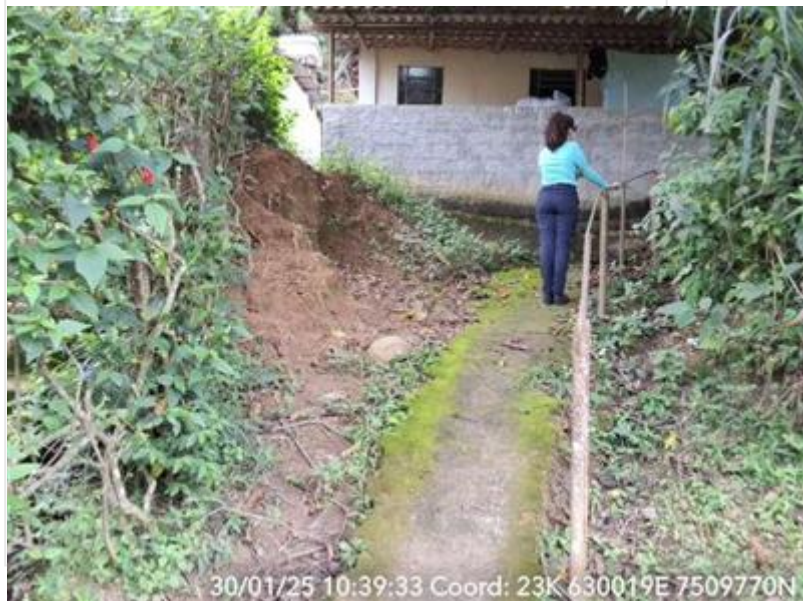
Foto1

**A única rota de fuga encontra-se comprometida, necessitando o reparo de passeio e construção de guarda-corpo. Destaca-se para suavização do talude e aplicação de gramínea.**

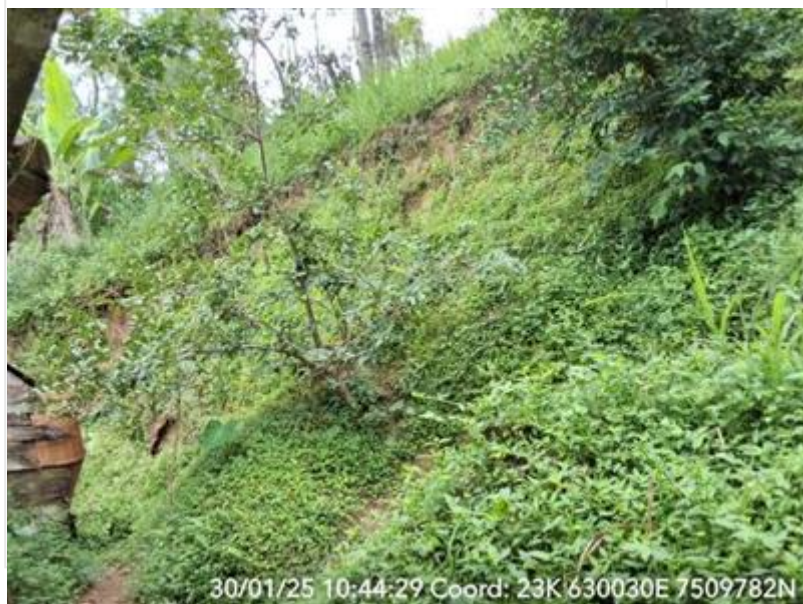
Foto2

**Construção de muro em "L" invertido no setor com maior espaçamento entre o talude e a moradia, e muro de concreto armado chumbado no setor com presença de rocha sã, sendo ambas as contenções atrás das edificações.**

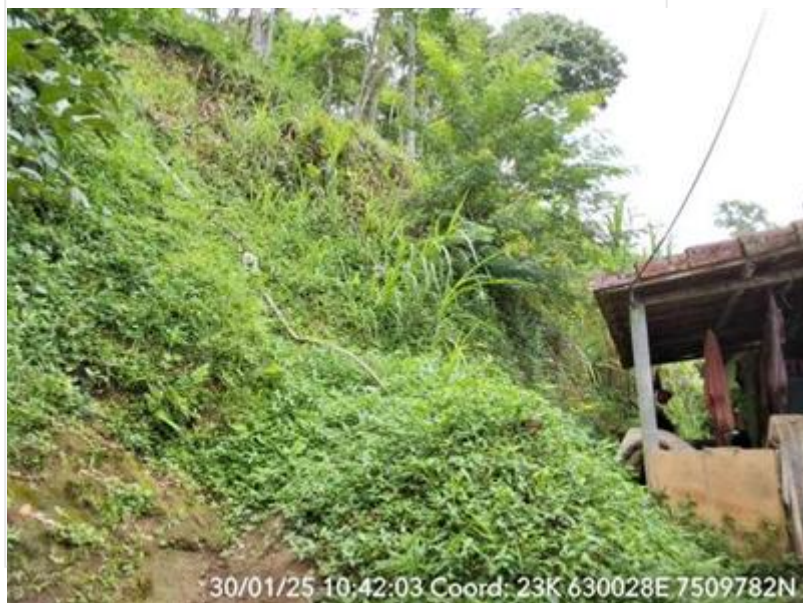
Foto3

**A montante do muro: retaludamento.**

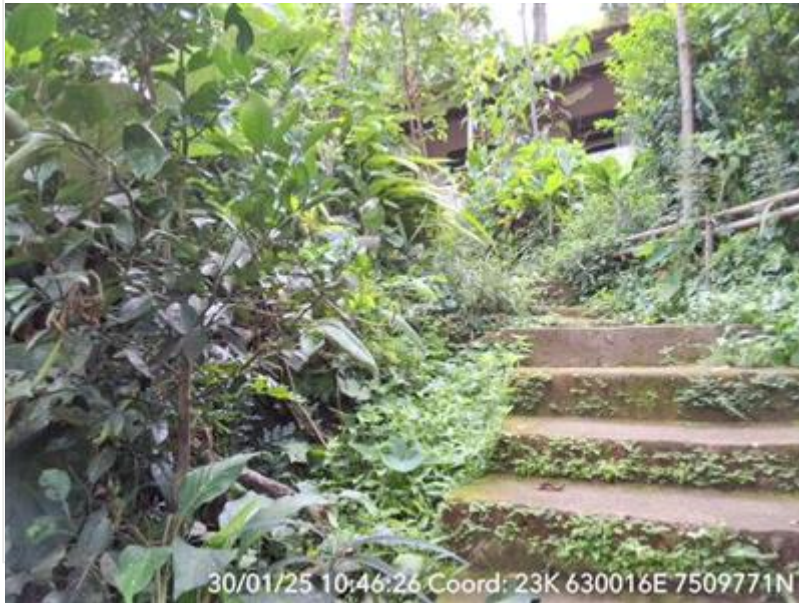
Foto4

**A vegetação impede a perfeita visualização para verificar a necessidade de contenção.**
