## FICHA DE CAMPO

**MD\_CincoLagos\_400\_DS\_TB\_\_1**

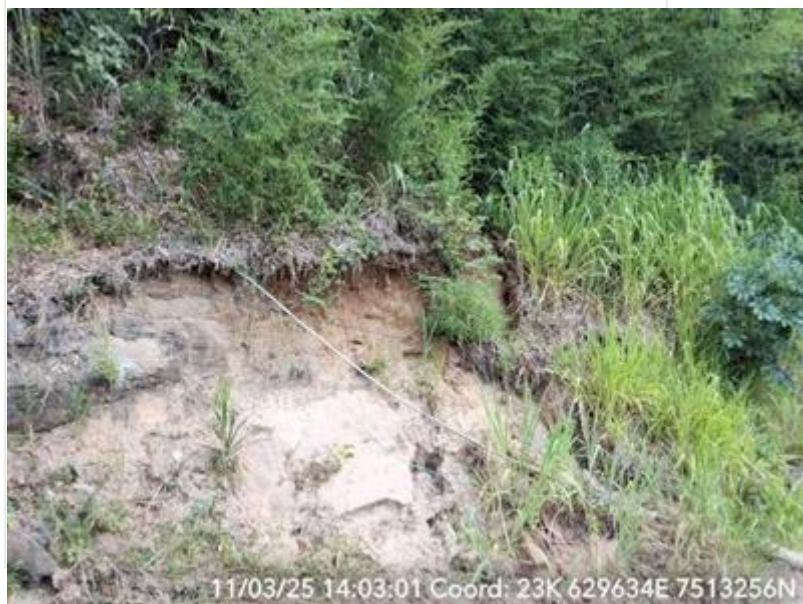
Foto1

**Cicatriz localizada na via de acesso da moradia. Recomenda-se muro na base, remoção do bambuzal e suavização do terreno a montante.**

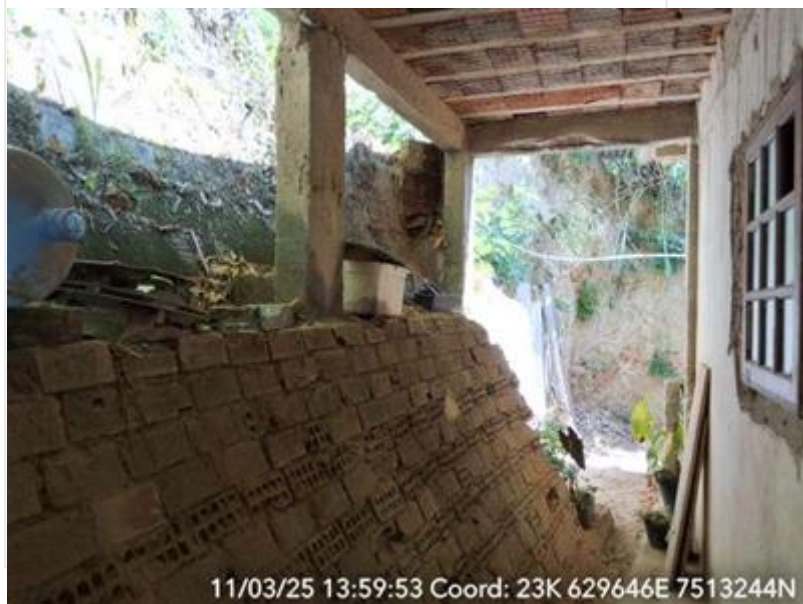
Foto2

**Suposto muro construído atrás da moradia para estabilização. Recomenda-se a sua remoção e substituição por um muro de concreto armado. Solo grampeado a montante do muro, abrangendo toda a encosta.**

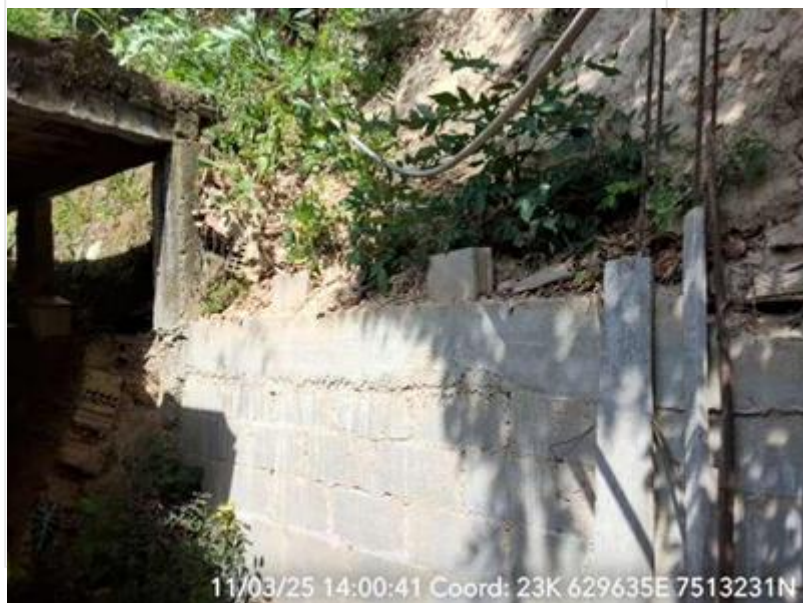
Foto3

**Muro de blocos construído ao lado também deve ser substituído.**

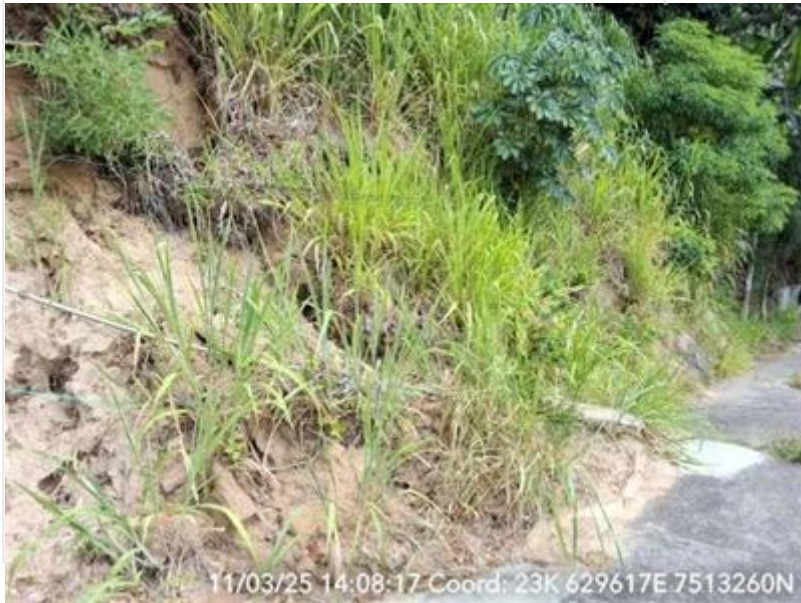
Foto4

**O muro deve ser executado ao longo de toda a via de acesso.**
