## FICHA DE CAMPO

**MD\_CincoLagos\_401\_EA\_SC\_\_2**

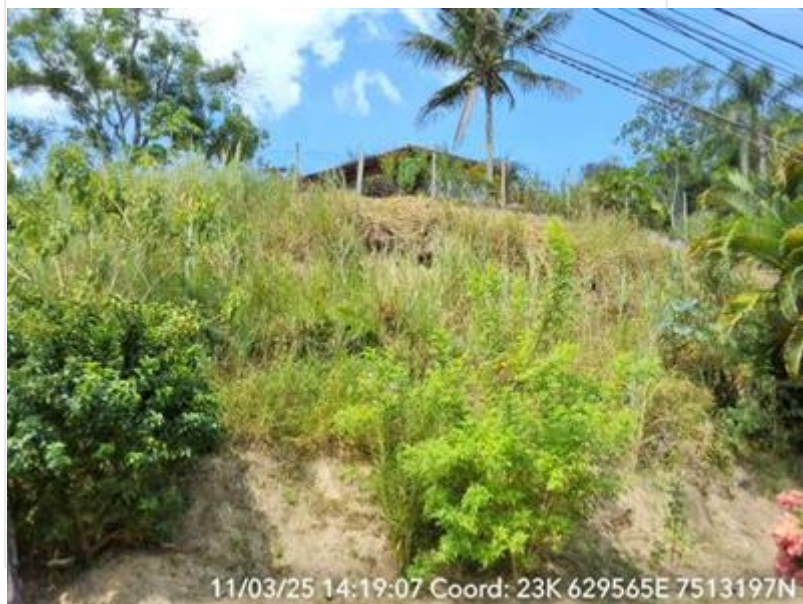
Foto1

**Solo grampeado para suporte da moradia a montante.**

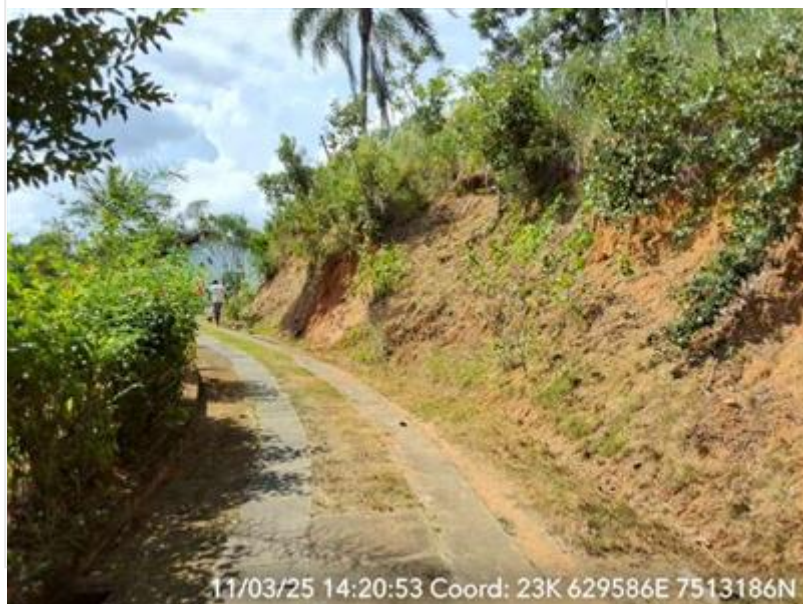
Foto2

**Muro e suavização a montante ao longo da via de acesso.**

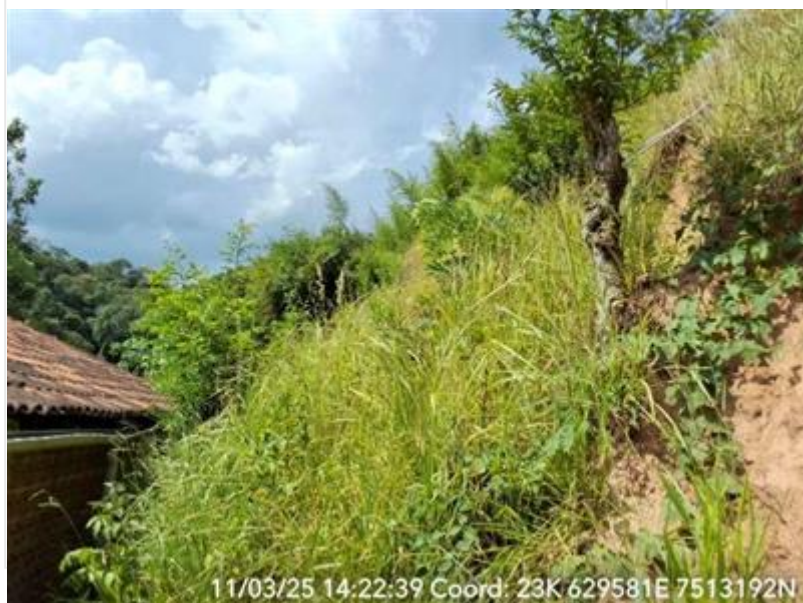
Foto3

**Muro em diferentes patamares atrás da moradia e biomanta entre os muros.**

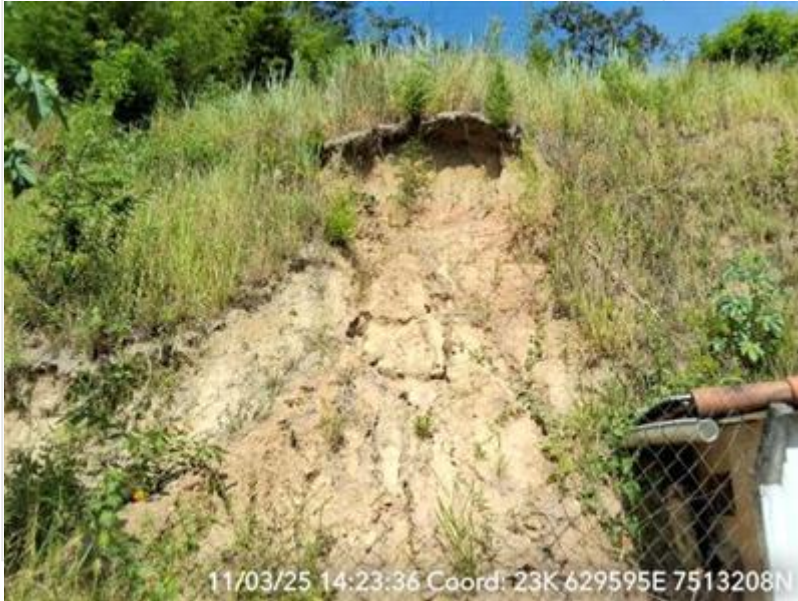
Foto4

**O muro em diferentes patamares deve se estender ao longo do talude de corte.**
