## FICHA DE CAMPO

**Mar 12, 2025, 10:10:12 AM**

**MD\_Gaudência\_229\_IR\_TS\_\_10**

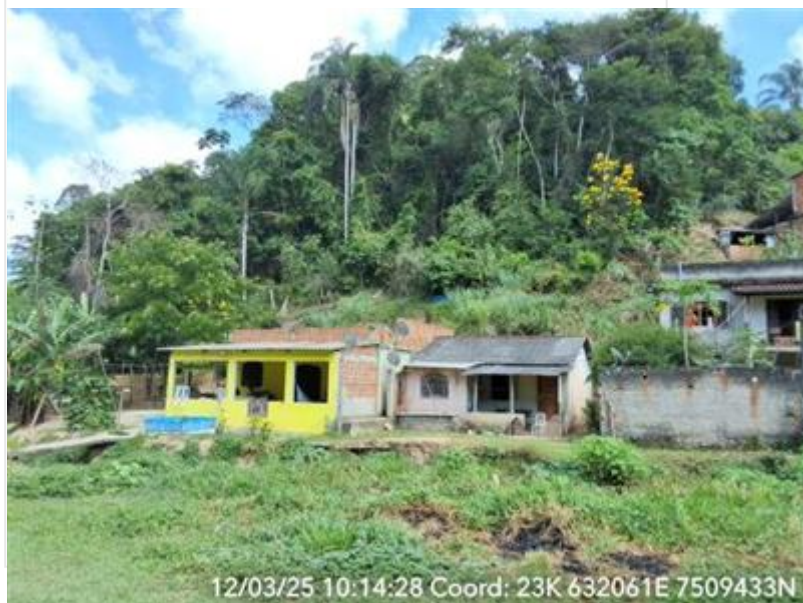
Foto3

**Visão geral do polígono de risco, com deslizamentos em taludes de corte atrás das edificações e inundação proveniente do córrego. Moradores relataram preocupação com a queda de árvores de alto porte.**
