## FICHA DE CAMPO

**MD\_Gaudência\_229\_IR\_TS\_\_11**

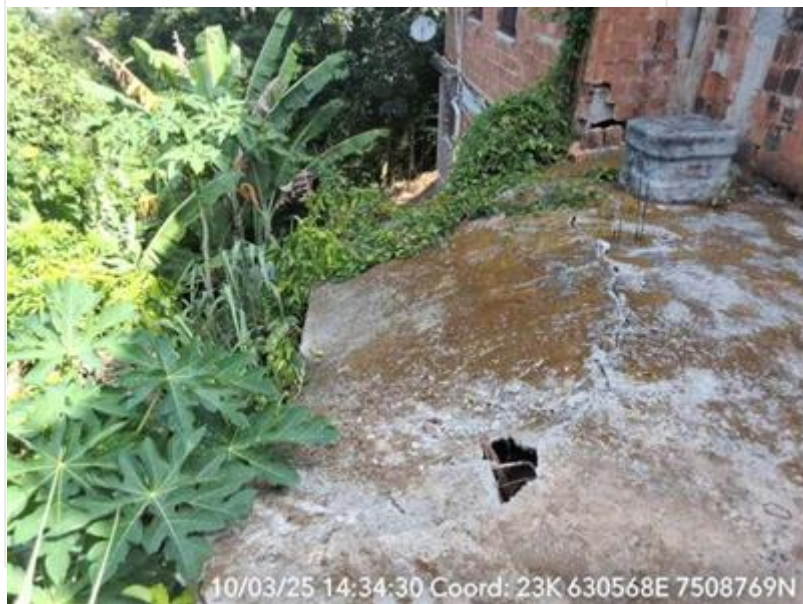
Foto1

**Edificação 494: colapso de estrutura e muro abaulado, devido a movimentação no terreno composto por aterro.**

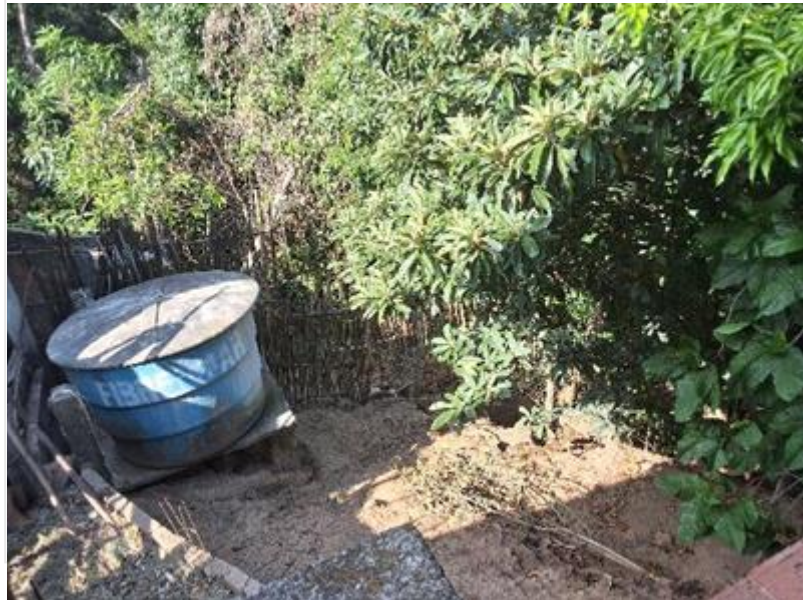
Foto3

**Foram observadas feições de instabilidade na localidade.**
