**Thalweg Tecnologia e Serviços de Geotecnia**  
Cartografia de Risco a Escorregamentos em Encostas

**FICHA DE CAMPO**

**MD\_Gaudência\_229\_IR\_TS\_\_11**

**Herotildes victorino de Carvalho, 472**

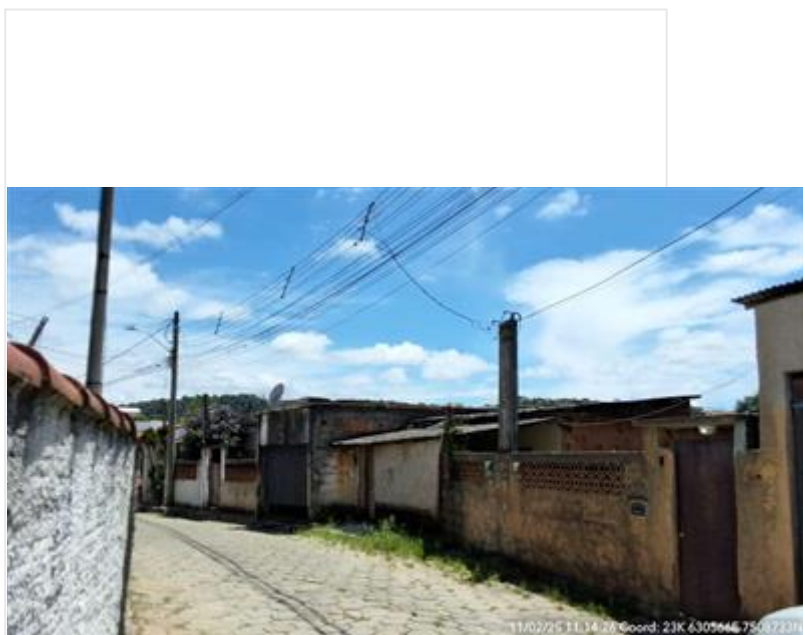
Foto do acesso:

**Veicular**

**Pavimentado**

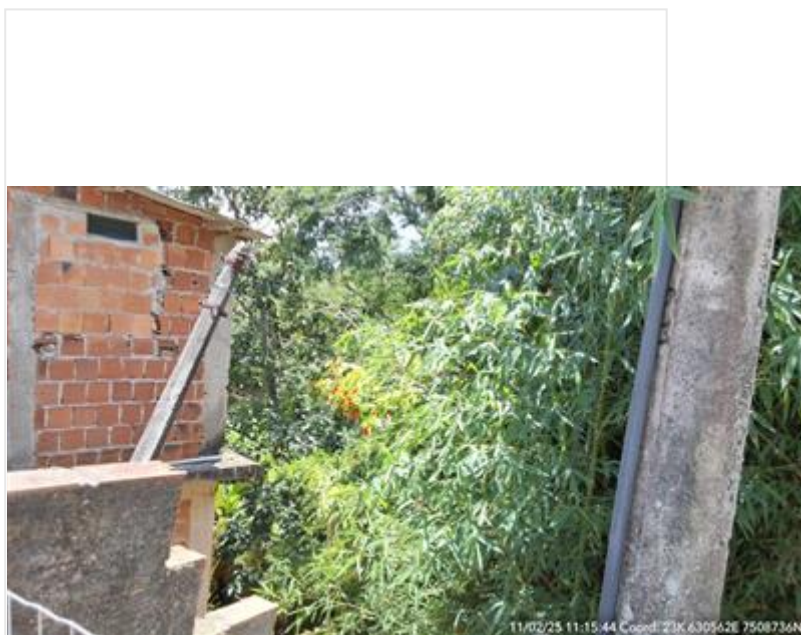
Foto da encosta natural:

**20 - 50m**

**70**

**Terreno íngreme com bananeiras e solo exposto**

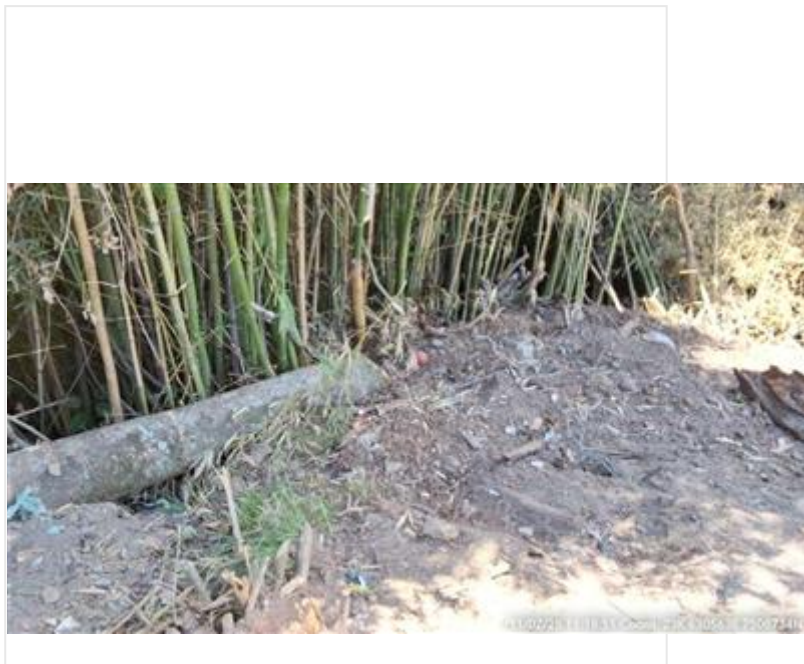
Foto do material predominante:

**Composto predominantemente por solo residual e uma camada de aterro no topo**

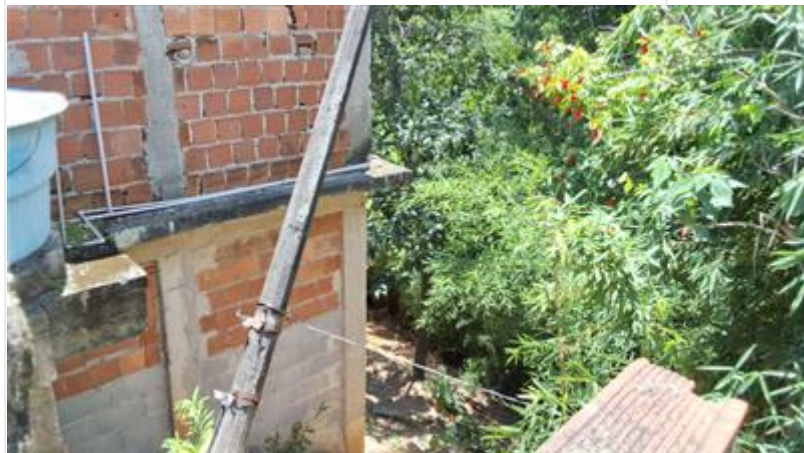
Foto Distância talude – casa

**Nulo**

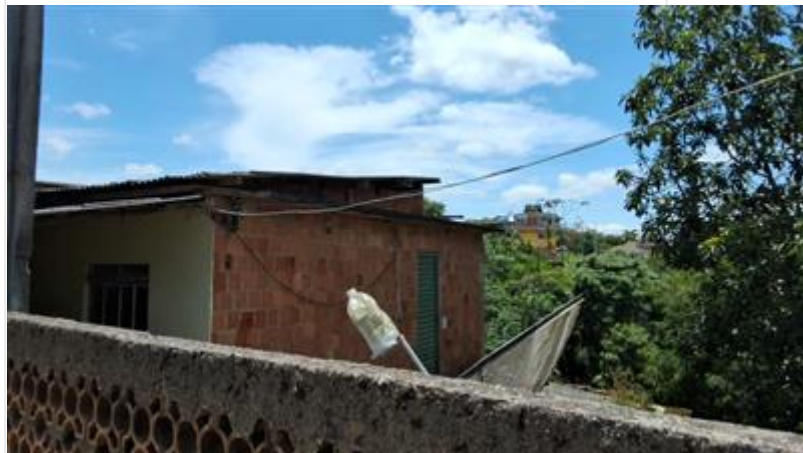
Foto do Vulnerabilidade:

**Alta: Danos estruturais esperados com excessivas deformações das estruturas, colapso parcial dos domicílios**

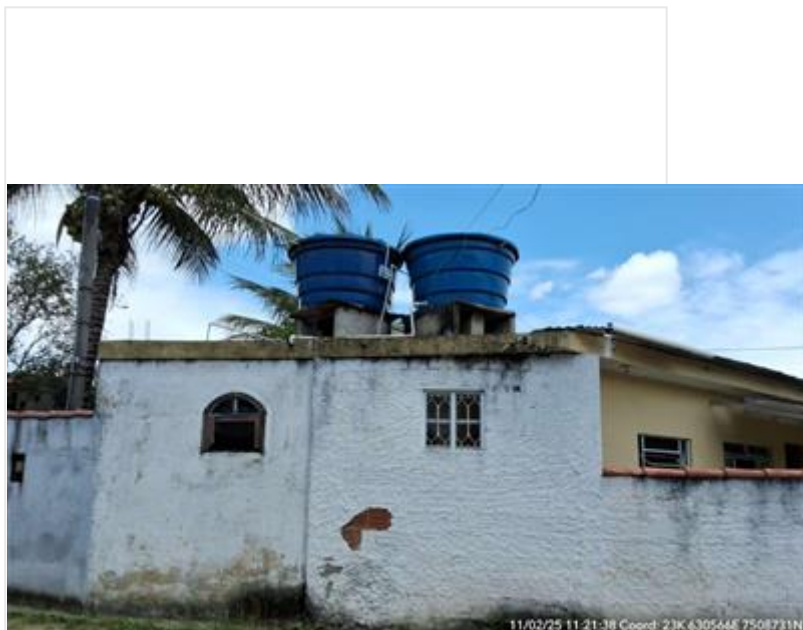
Foto da presença de água:

- **Precário**

**Sem mina aparente**

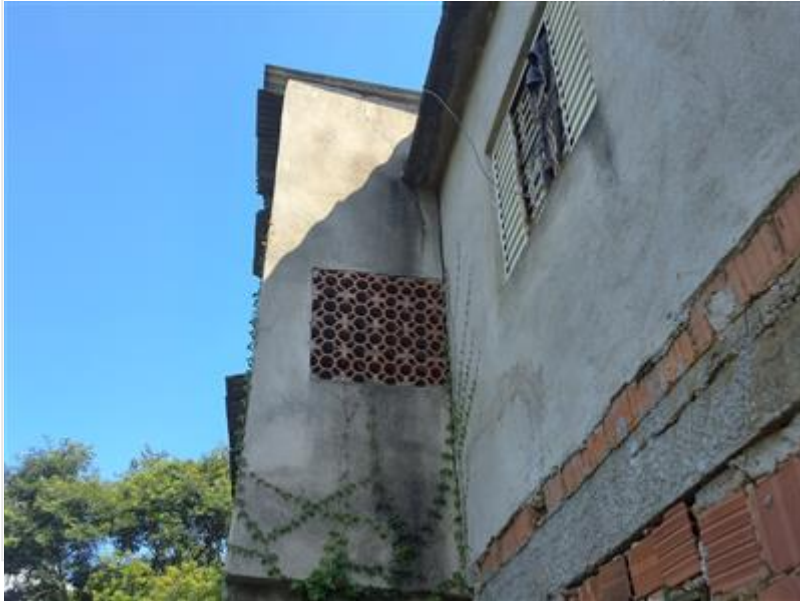
Foto1

**Detalhe para trinca em moradia individualizando parte da estrutura de edificação mais próxima a crista do talude. Atenta-se para a continuidade desta trinca junto ao pavimento da área externa.**
