## FICHA DE CAMPO

**12068017784**

**MD\_Gaudência\_229\_IR\_TS\_\_13**

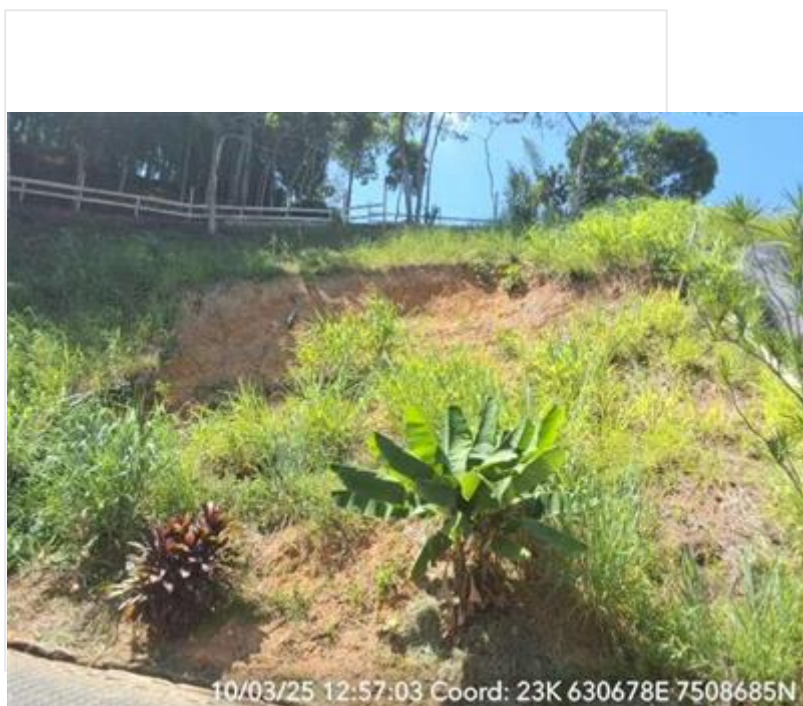
## Foto1

**Solo grampeado na encosta com presença de cicatrizes. Vigotas estakeadas a montante do solo grampeado.**

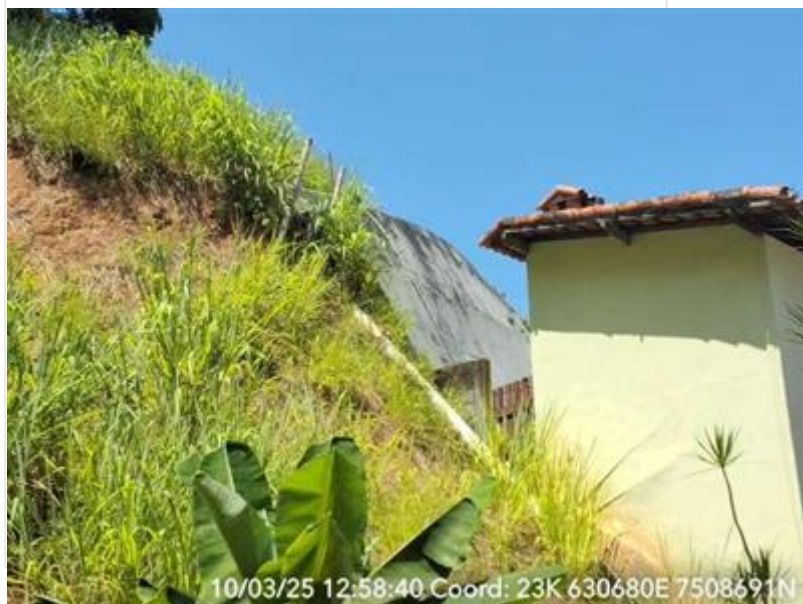
Foto2

**Foi observado obra geotécnica (concreto projetado) atrás da moradia. Destaca-se para a manutenção da obra, pois apresenta trincas, assim como desobstrução do dhp.**

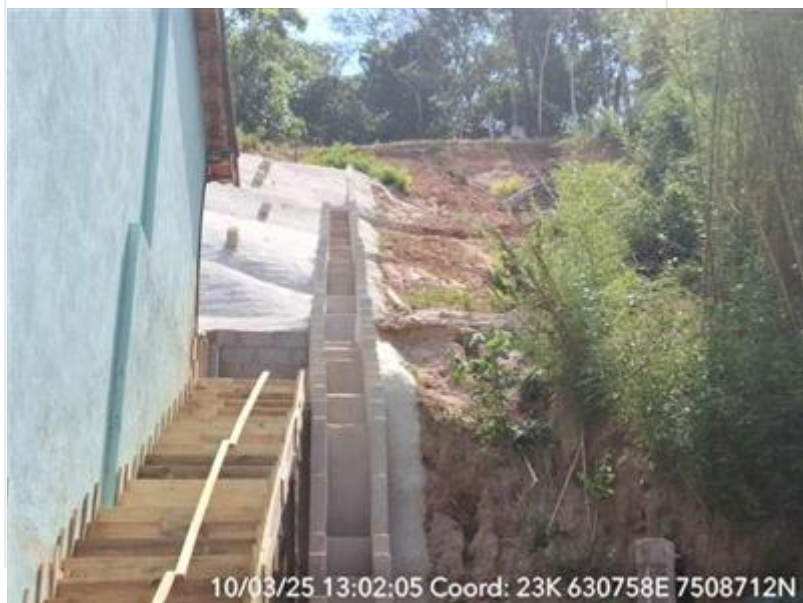
Foto3

**Obra geotécnica sendo executada atrás da edificação 69. Segundo informações do executor, a obra não irá contemplar toda a cicatriz de deslizamento. Logo, recomenda-se a extensão da obra com solo grampeado na porção lateral e a montante (N/NE) do polígono.**
