## FICHA DE CAMPO

**MD\_Gaudência\_229\_IR\_TS\_\_15**

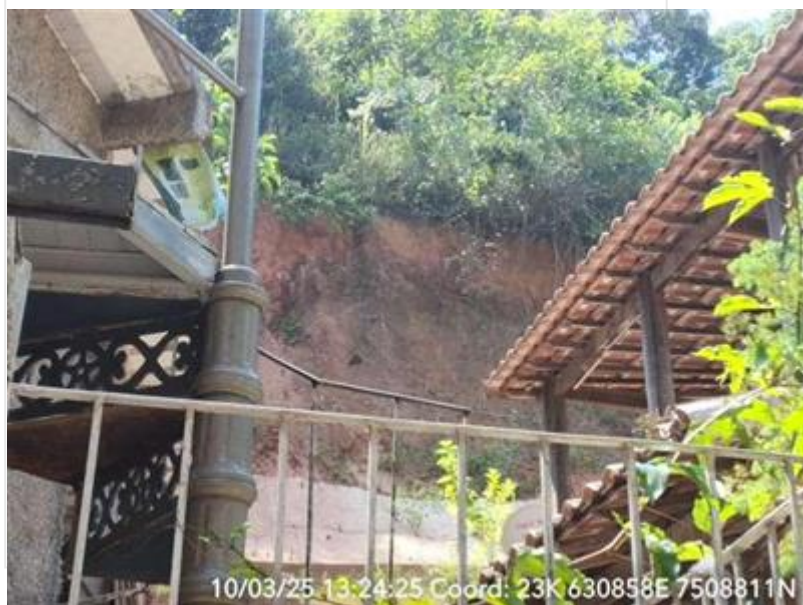
Foto1

**Execução de muro em patamares encaixado em talude de fundos e lateral das edificações de número 253 e 257. Recomenda-se a remoção do concreto projetado já com avarias.**

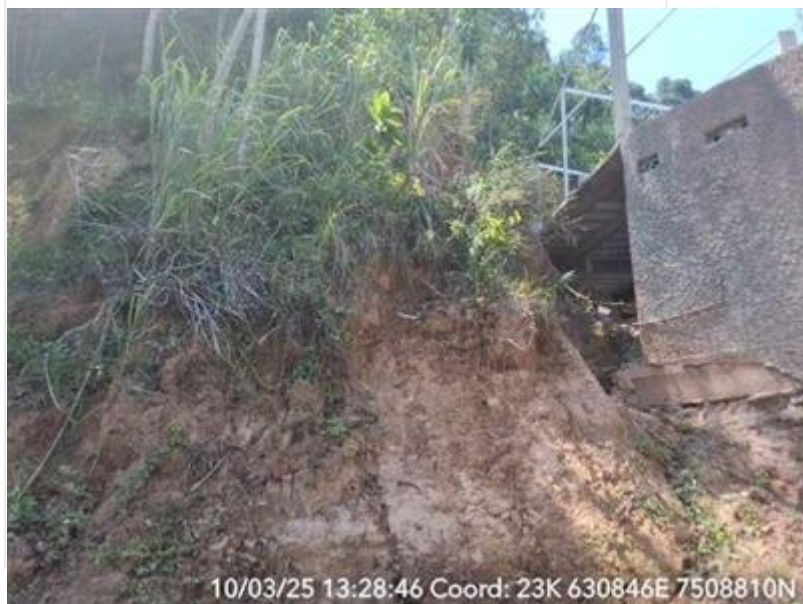
Foto2

**Destaca-se a execução de muro de concreto na lateral da moradia nº 253.**

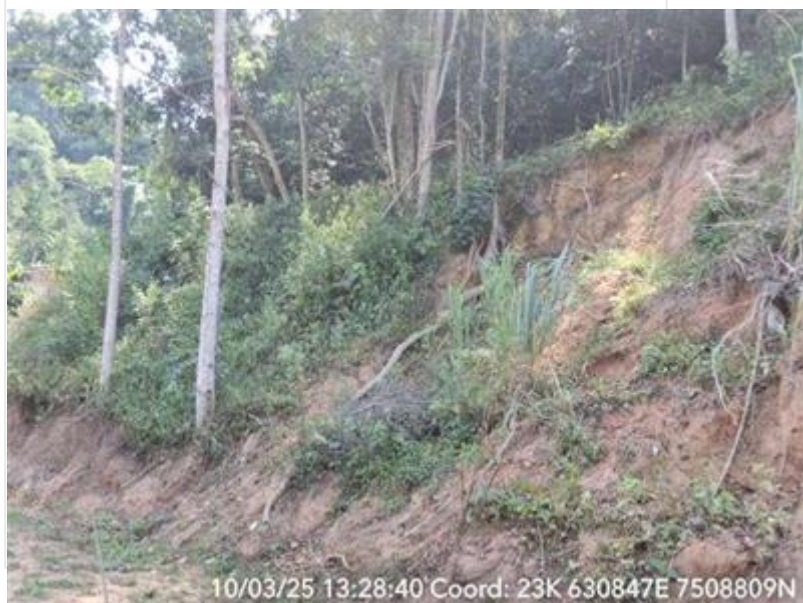
Foto3

**Cicatriz de deslizamento na lateral da edificação: execução de solo grampeado com vigotas a montante.**
