## FICHA DE CAMPO

**MD\_Gaudência\_229\_IR\_TS\_\_19**

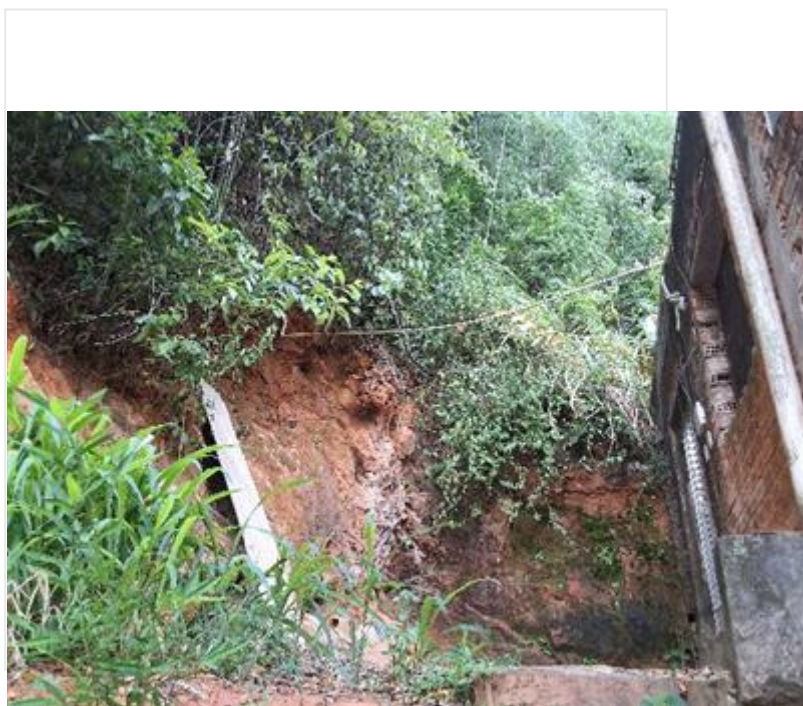
Foto1

**Cicatriz pretérita: muro de concreto armado na lateral da residência.**

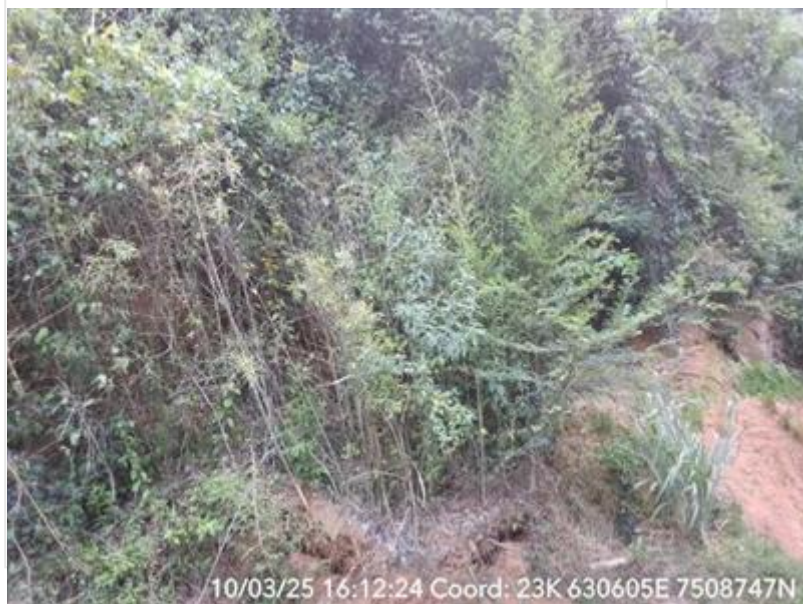
Foto2

**Solo grampeado a montante do muro e contemplando a encosta à esquerda do polígono (SW), a qual apresenta feições de instabilidade.**

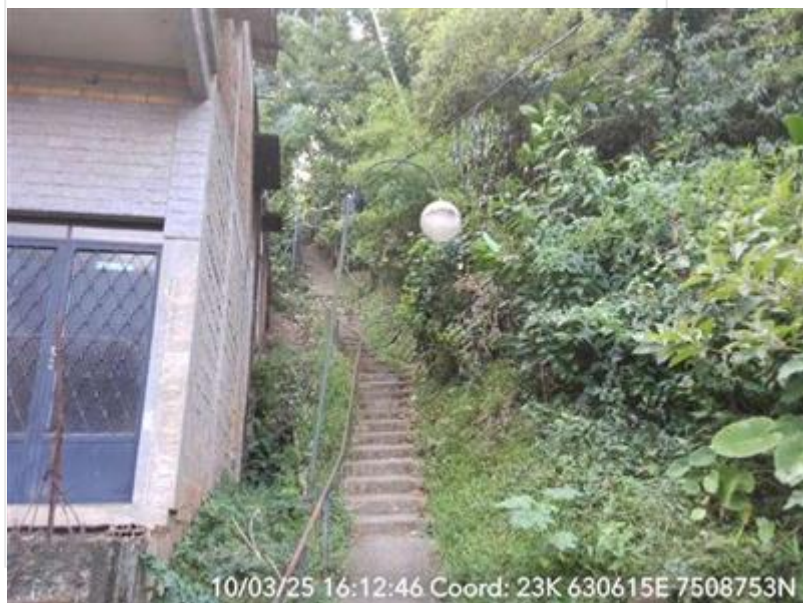
Foto3

**Edificação localizada em drenagem natural. Reforçar as estruturas de drenagem no setor.**
