## FICHA DE CAMPO

**MD\_Gaudência\_229\_IR\_TS\_\_2**

**Drenagem em todo o polígono. Remoção de vegetação arbórea.**

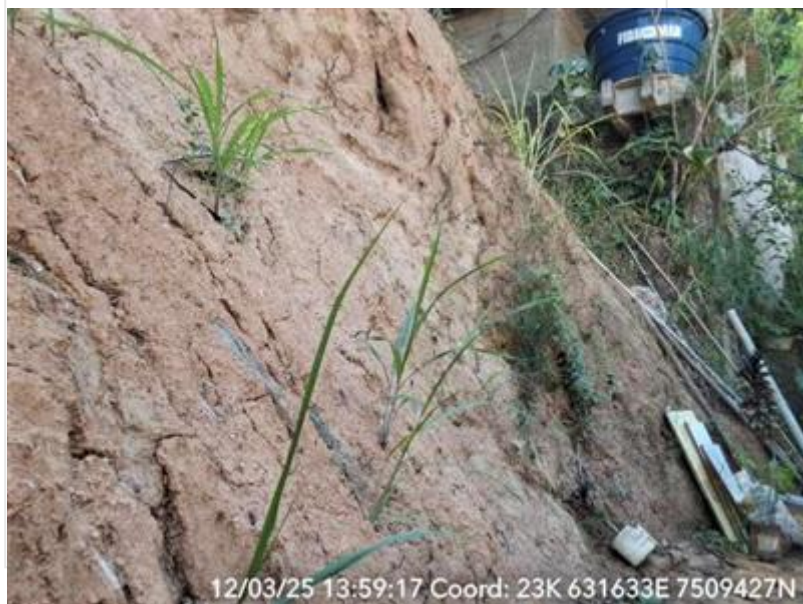
Foto2

**Continuidade lateral da execução do muro. Moradora relatou que havia concreto projetado no talude, sendo o mesmo mobilizado no evento.**
