## FICHA DE CAMPO

**MD\_Gaudência\_229\_IR\_TS\_\_3**

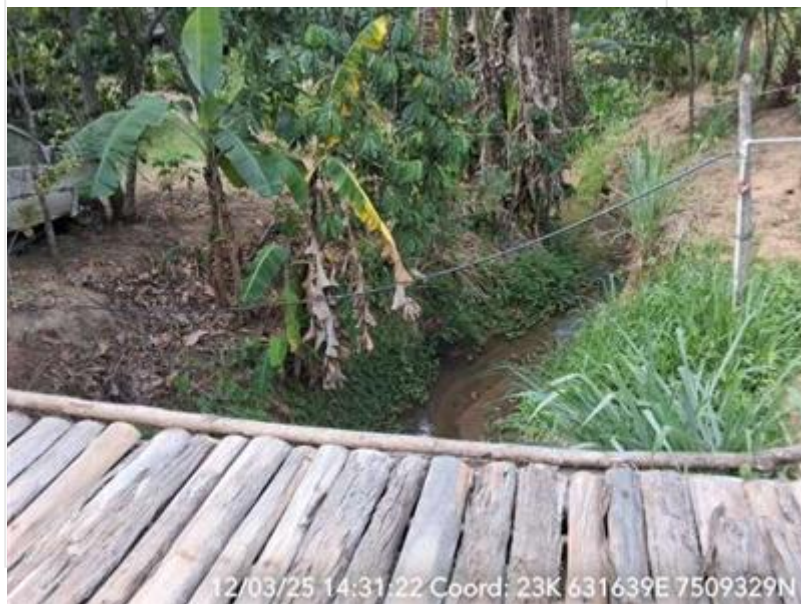
## Foto1

**O aumento do fluxo hídrico acarretou na destruição da ponte de acesso à moradia.**
