## FICHA DE CAMPO

**Samara Cristina Cordeiro dos Santos**

**MD\_Gaudência\_229\_IR\_TS\_\_4**

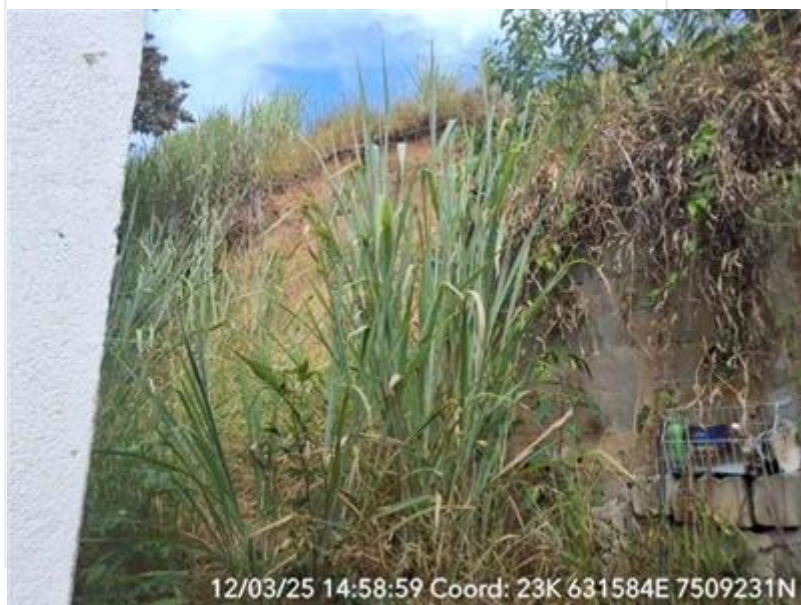
Foto1

**Remoção do muro já existente e execução de muro de concreto armado, com canaletas, no sopé da encosta. A montante, solo grampeado com vigotas estaqueadas.**

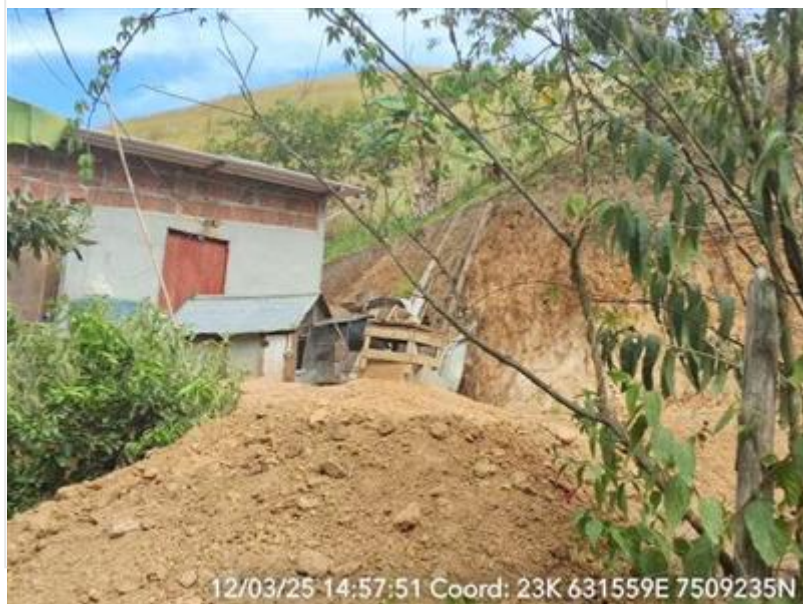
Foto2

**Muro em moradia encaixada em talude de corte, com canaleta a montante.**

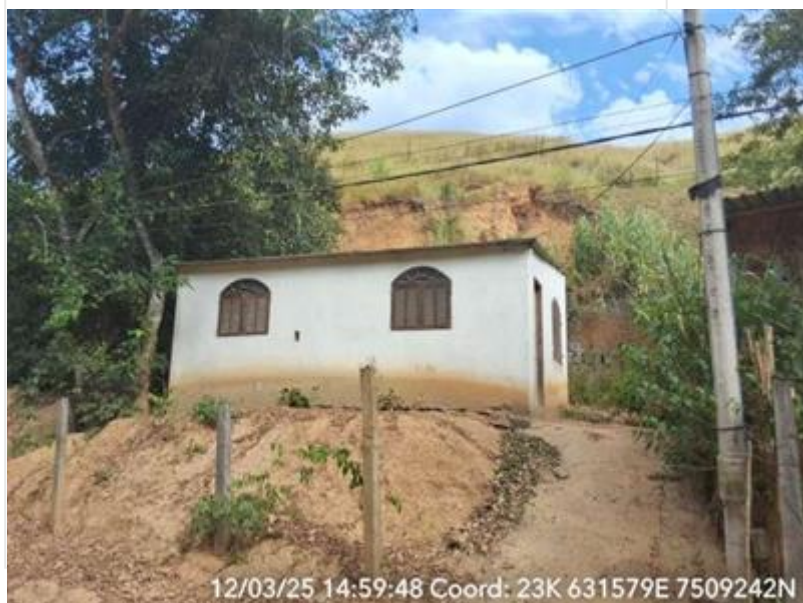
Foto3

**Gramínea em trechos menos íngrimes do talude.**
