## FICHA DE CAMPO

**MD\_Gaudência\_229\_IR\_TS\_\_6**

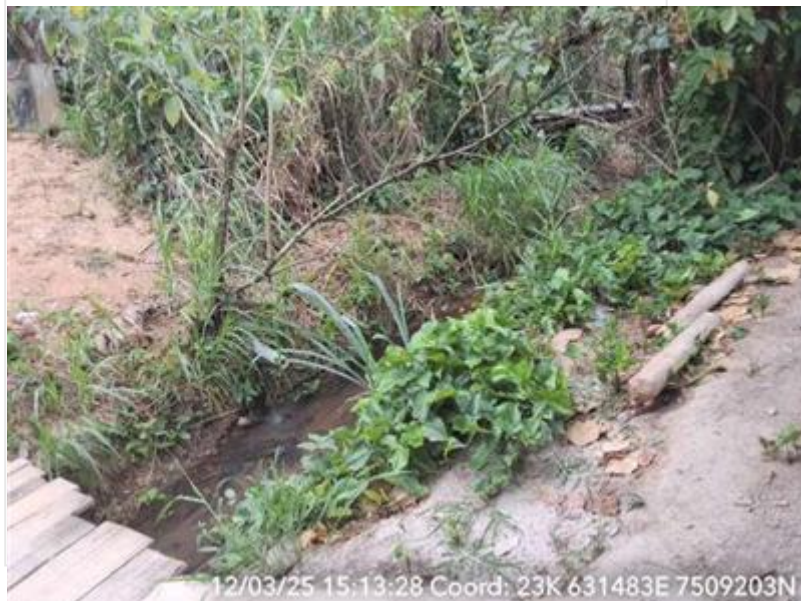
Foto1

**Muro de gabião nas margens do córrego.**

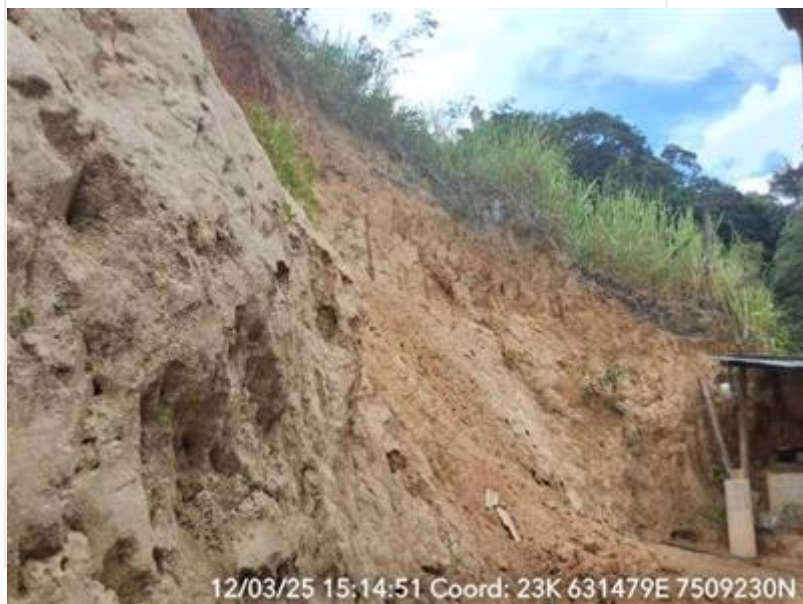
Foto2

**Execução de muro em patamares, sendo muro em "L" invertido na base e muro de concreto armado a montante.**

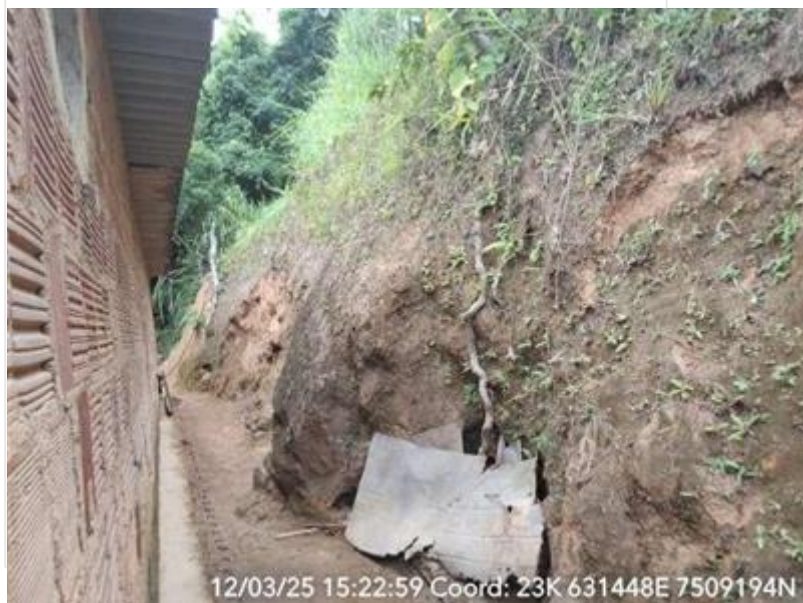
Foto3

**Execução de muro de concreto armado em moradia encaixada no talude de corte.**

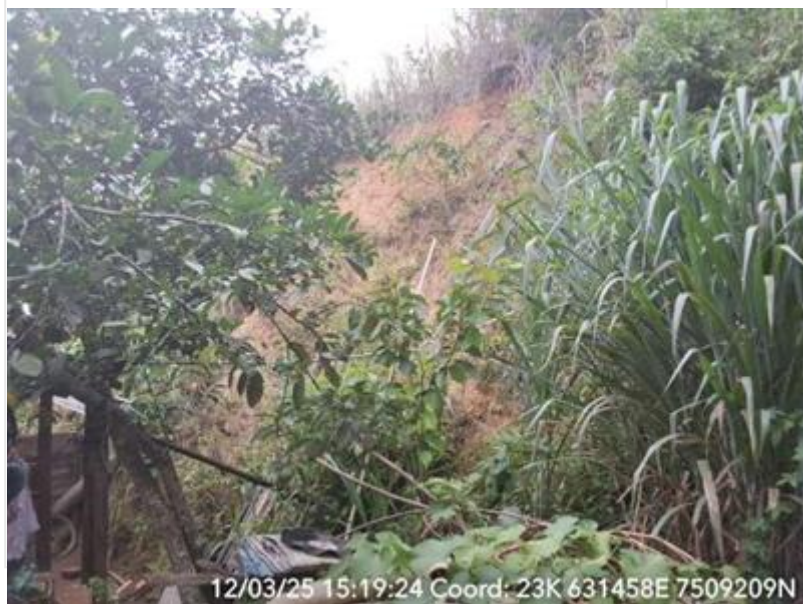
Foto4

**Atrás da edificação nº 924 (casa 1): muro de concreto armado, em patamares. Ressalta-se a necessidade de drenagem englobando toda a encosta.**
