## FICHA DE CAMPO

**Mar 12, 2025, 11:05:33 AM**

**MD\_Gaudência\_229\_IR\_TS\_\_8**

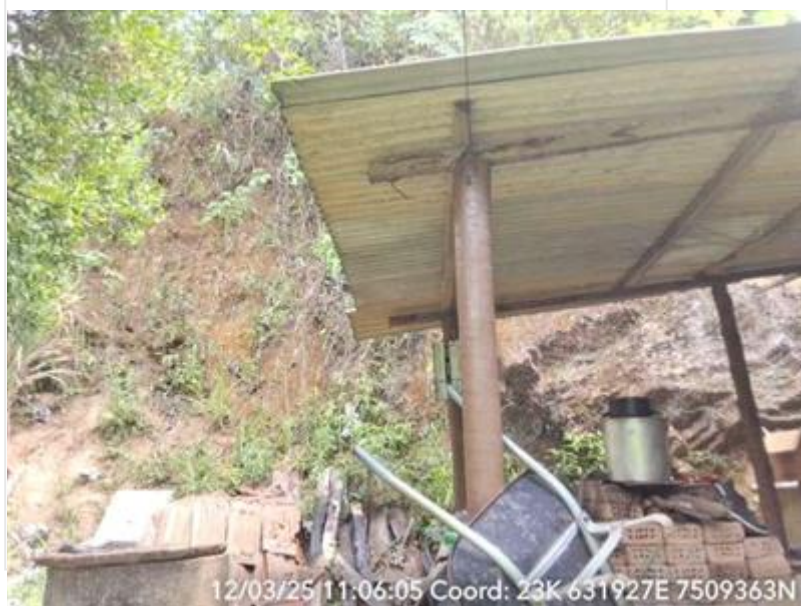
Foto1

**Trecho ao lado da rocha sã: muro de concreto armado, em patamares.**

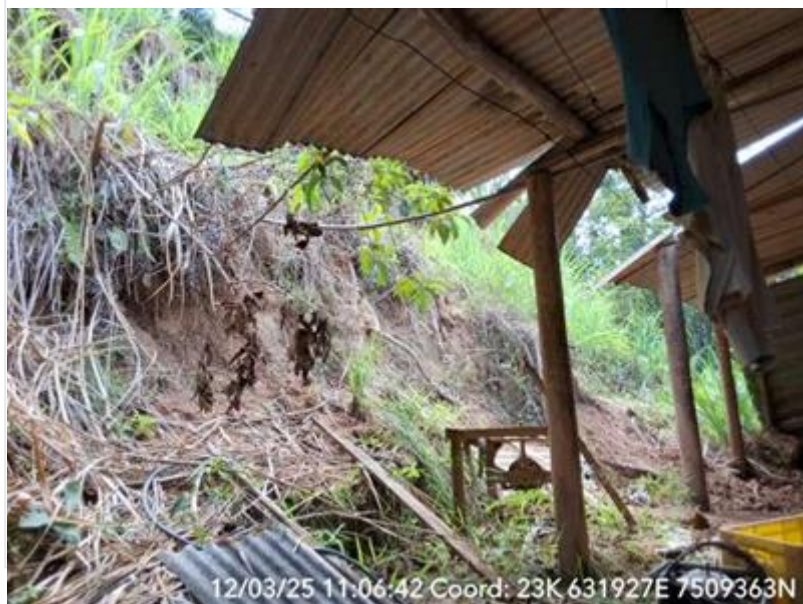
Foto2

**Cicatriz de deslizamento pretérito: execução de muro de concreto armado, em patamares, com canaletas a montante.**

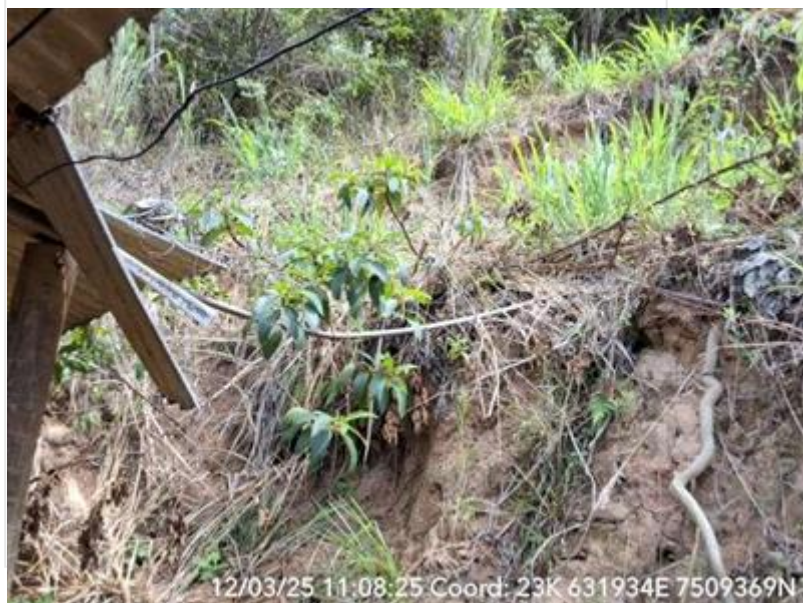
Foto3

**Destaque para o atingimento do material mobilizado no telhado e a falta de estruturas de drenagem no setor.**

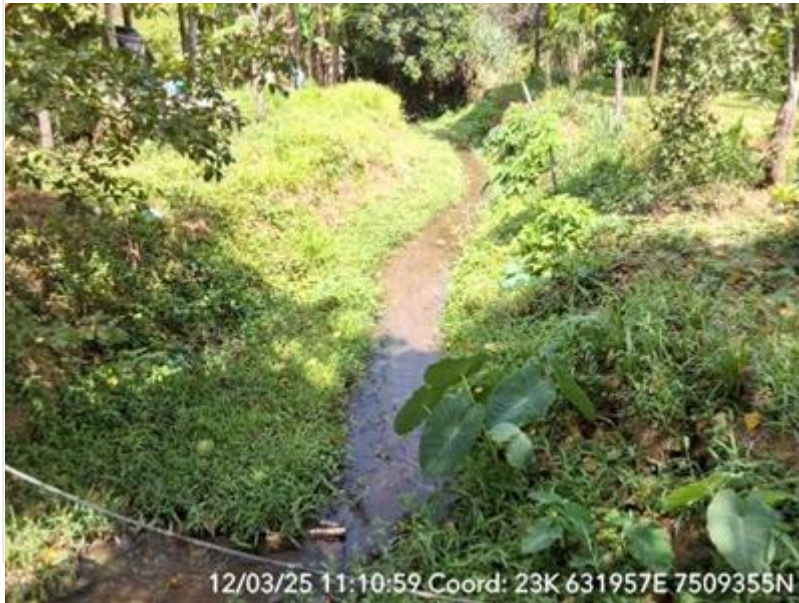
Foto4

**Muro de gabião nas margens do córrego. Colocar guarda-corpo na pequena ponte de acesso às moradias.**
