## FICHA DE CAMPO

**MD\_Gaudência\_229\_IR\_TS\_\_9**

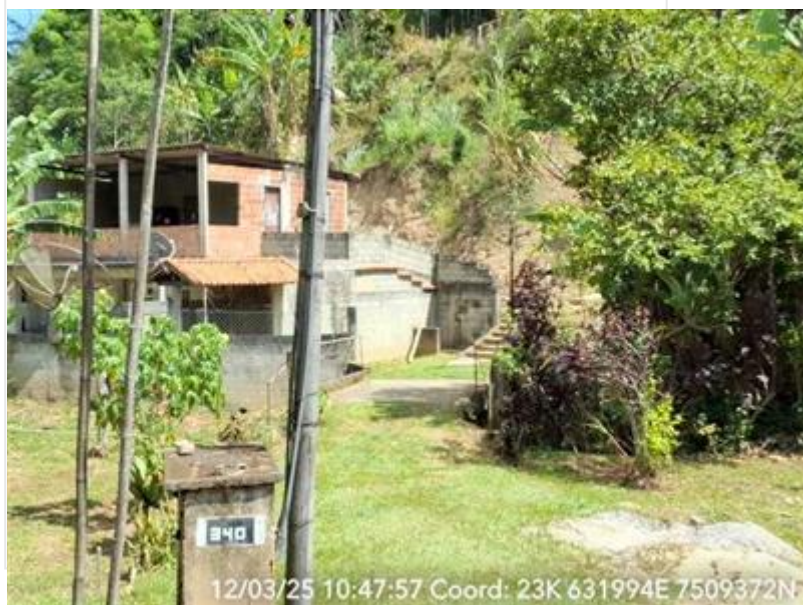
Foto1

**Atrás da edificação de nº 340 onde há cicatriz de deslizamento pretérito: muro de concreto armado em patamares, com canaletas a montante.**

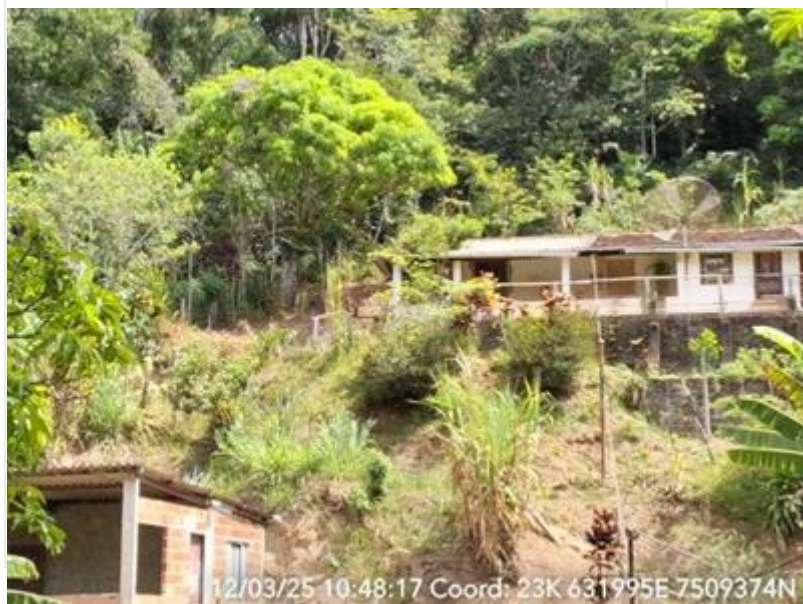
Foto2

**Acerto/suavização do terreno, com gramíneas, em trechos menos íngrimes da encosta.**

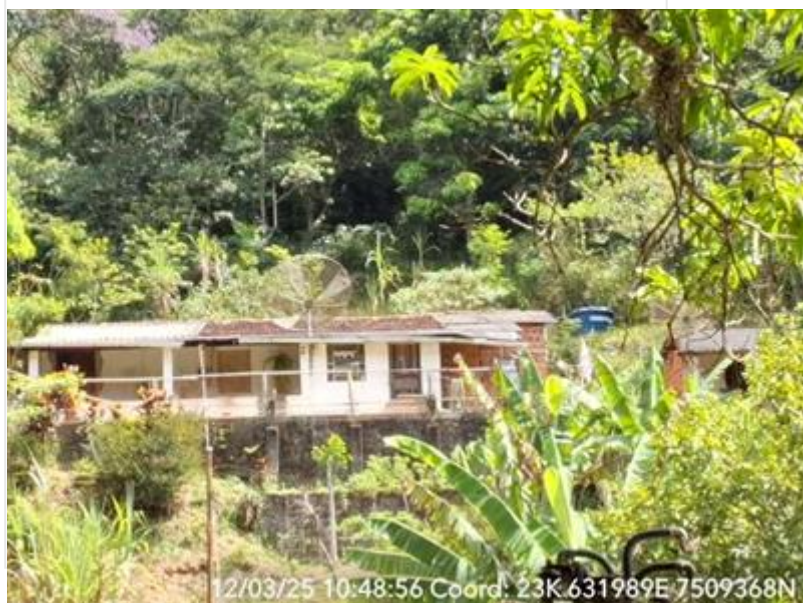
Foto3

**Muro de concreto armado na moradia, a montante, encaixada em talude de corte.**

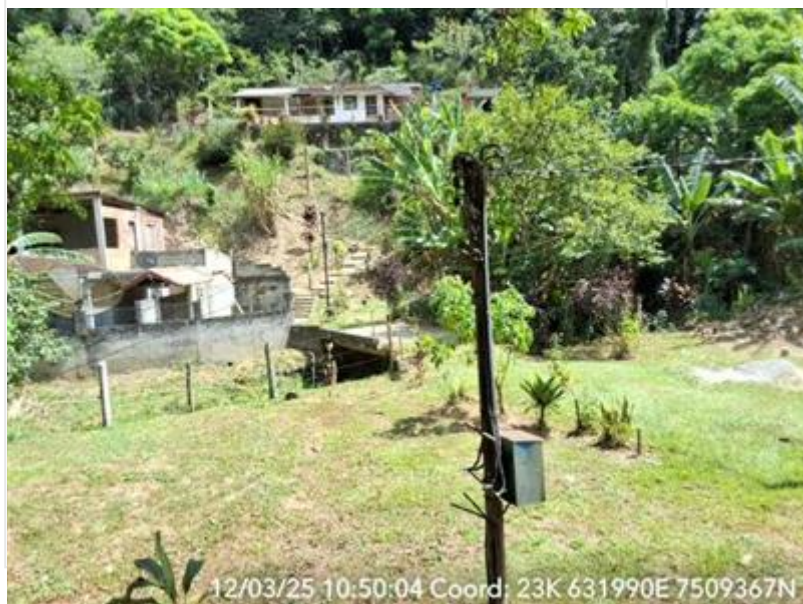
Foto4

**Execução de muro de gabião nas margens do córrego. Atrás das edificação de nº 352: muro de concreto armado, em patamares.**
