## FICHA DE CAMPO

**MD\_Gaudência\_229\_JP\_TS\_\_10**

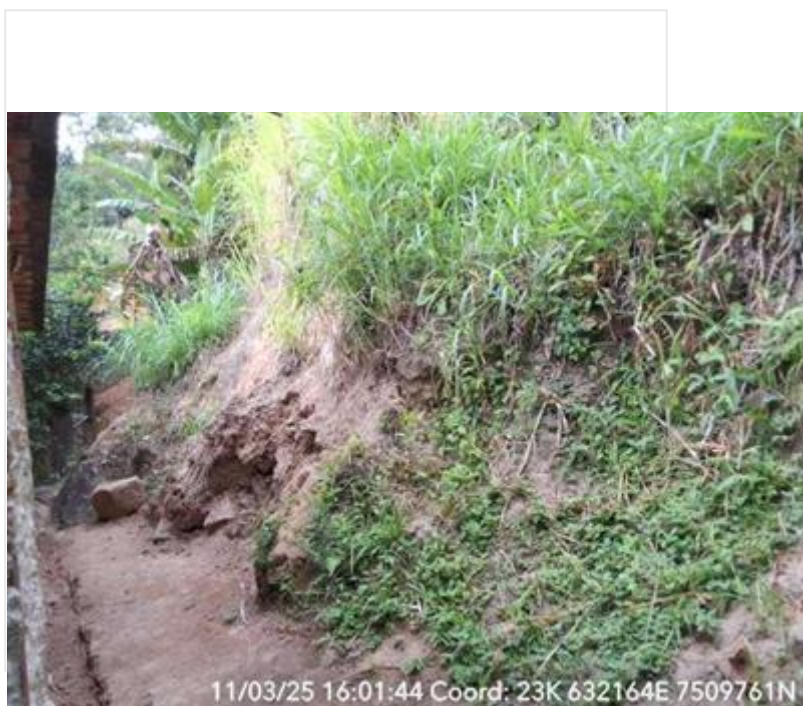
Foto1

**Muro de concreto armado chumbado no sopé do talude.**

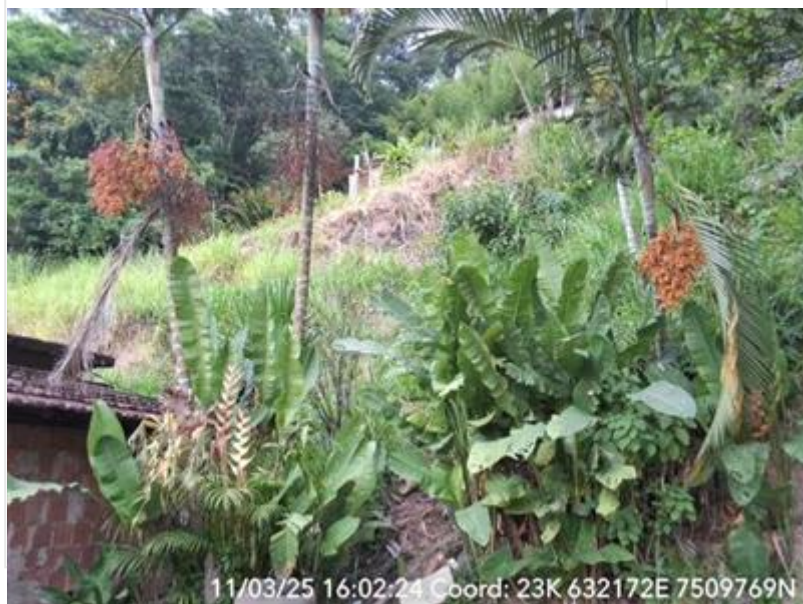
Foto2

**Solo grampeado a montante do muro para a estabilização do talude.**
