## FICHA DE CAMPO

**MD\_Gaudência\_229\_JP\_TS\_\_12**

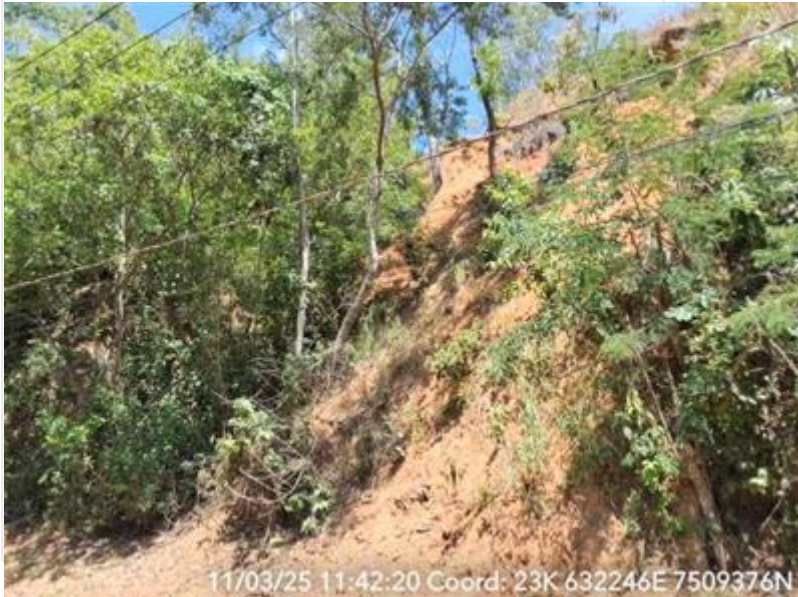
## Foto1

**Solo grampeado na encosta contemplando todo o polígono. Ravina a montante: escada hidráulica encaixada na drenagem natural, com biomanta nas laterais.**

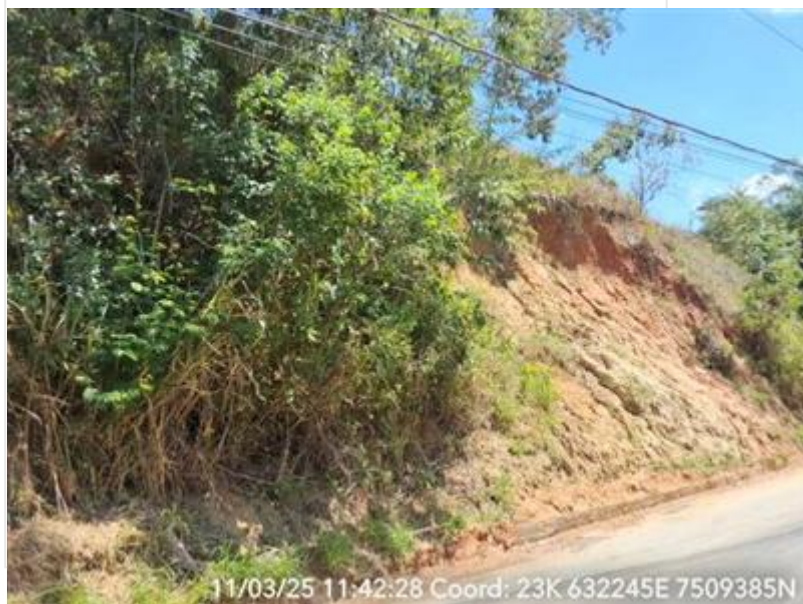
Foto2

**Outra cicatriz de deslizamento que necessita de obra geotécnica (extensão do solo grampeado).**

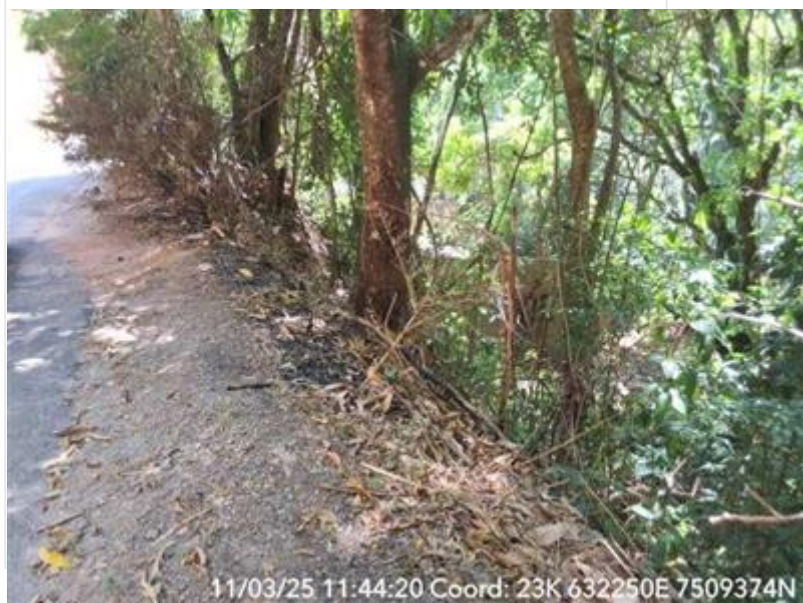
Foto3

**Cortina atirantada para suporte da via a montante.**

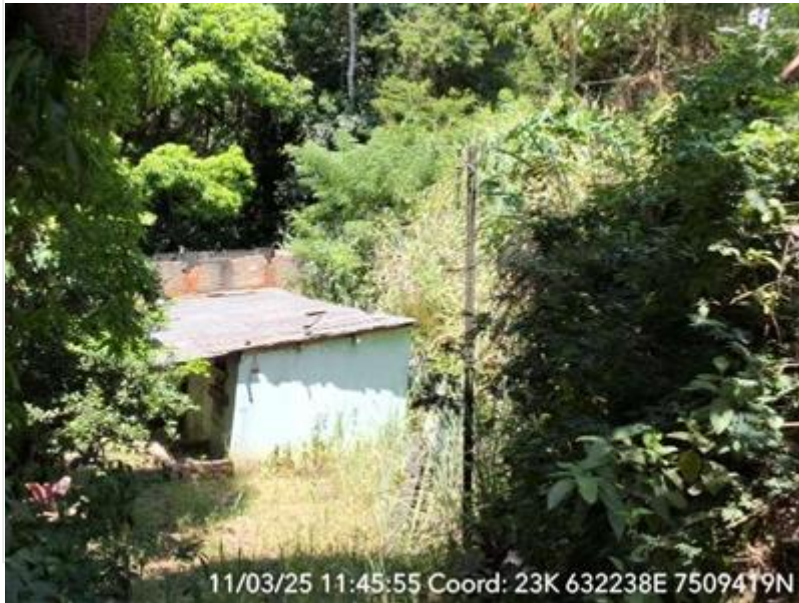
Foto4

**Muro de concreto armado em moradia encaixada no talude de corte.**
