## FICHA DE CAMPO

**Samara Cristina Cordeiro dos Santos**

**MD\_Gaudência\_229\_JP\_TS\_\_13**

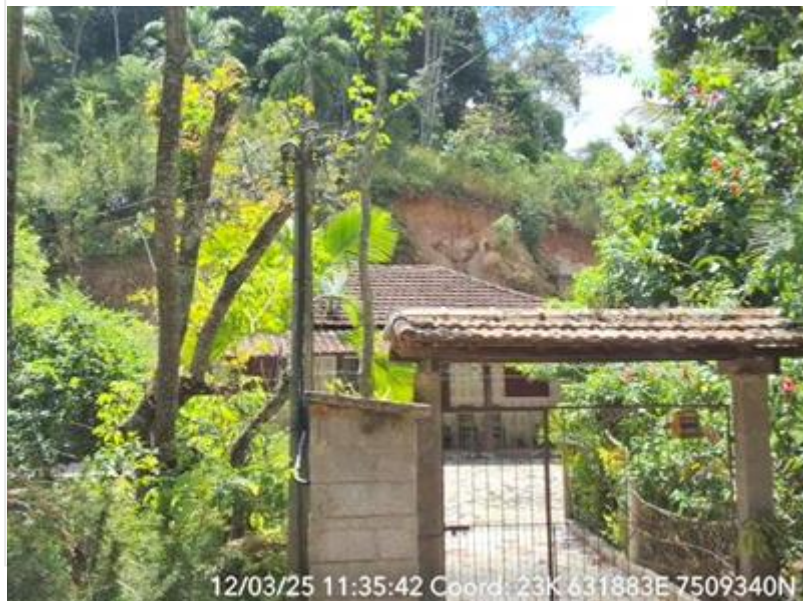
Foto1

**Execução de muro de concreto, em patamares, sendo muro em "L" invertido no sopé do talude e muro estaqueado a montante, com canaletas. Recomenda-se a remoção do concreto projetado.**

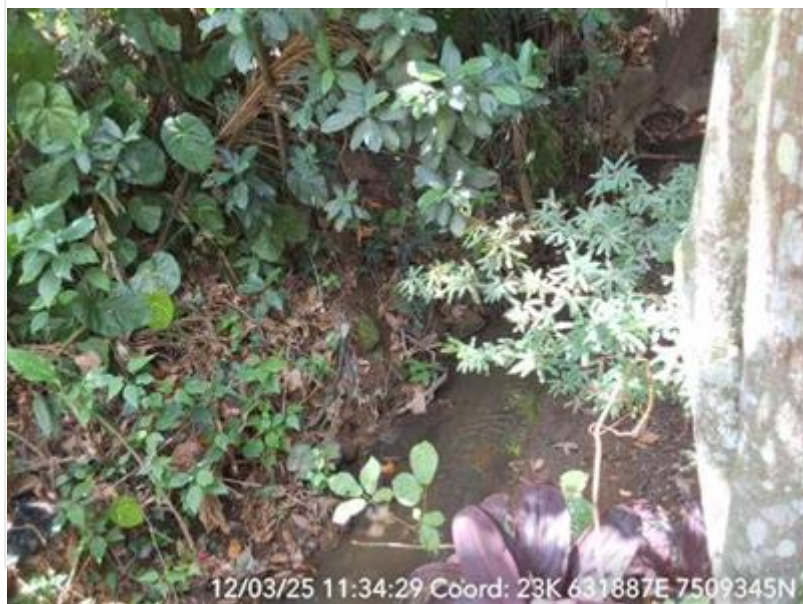
Foto2

**Execução de muro de gabião nas margens do córrego.**

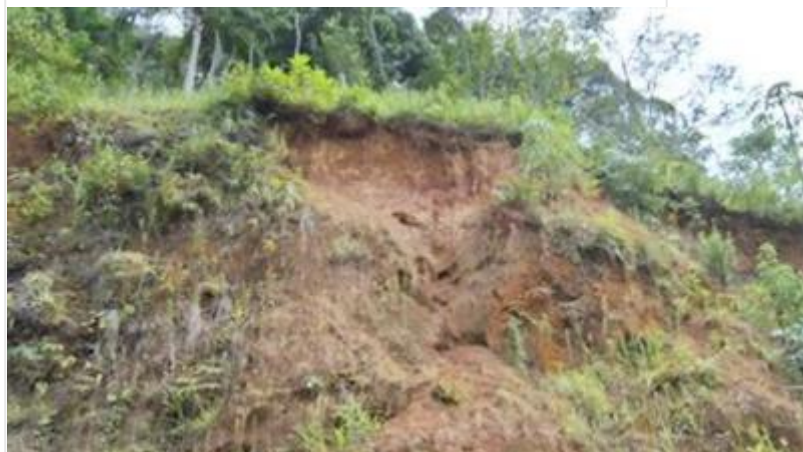
Foto3

**Cicatriz de deslizamento atrás da edificação de número 550. Foi observada a presença de escada hidráulica e caixa de passagem.**
