## FICHA DE CAMPO

**Samara Cristina Cordeiro dos Santos**

**MD\_Gaudência\_229\_JP\_TS\_\_14**

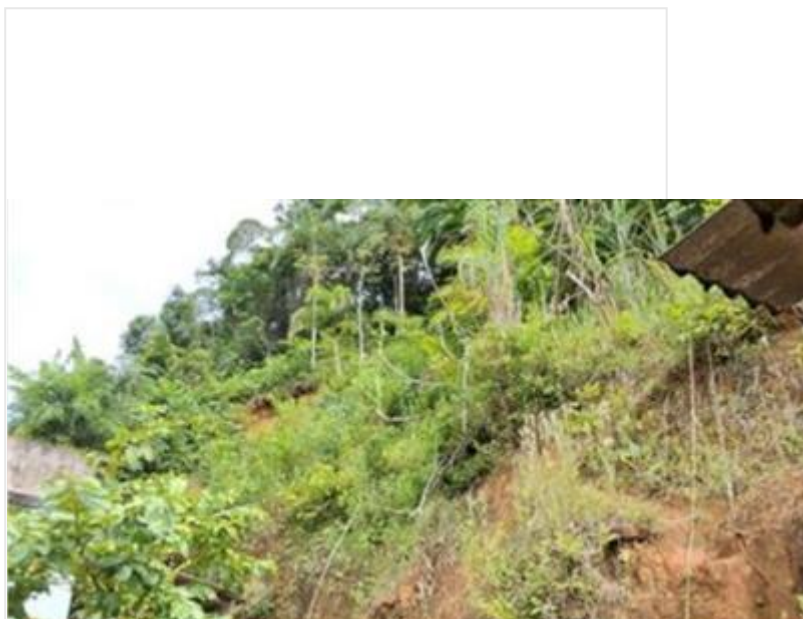
Foto1

**Execução de muro de concreto armado, em patamares, no talude de corte atrás da edificação. Destaque para execução de canaletas a montante do muro.**

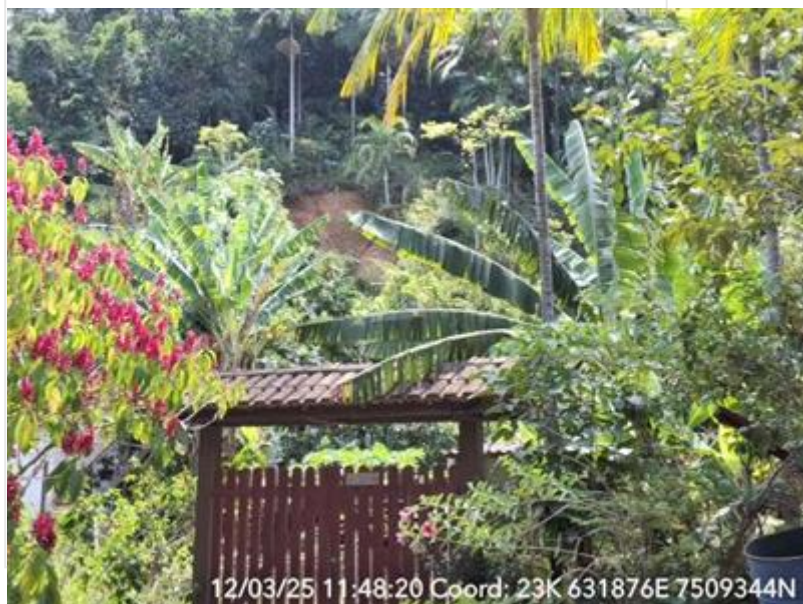
Foto2

**Cicatriz de deslizamento no trecho superior: solo grampeado para estabilização da encosta, a montante do muro. Destaque para execução de vigotas a montante do solo grampeado.**

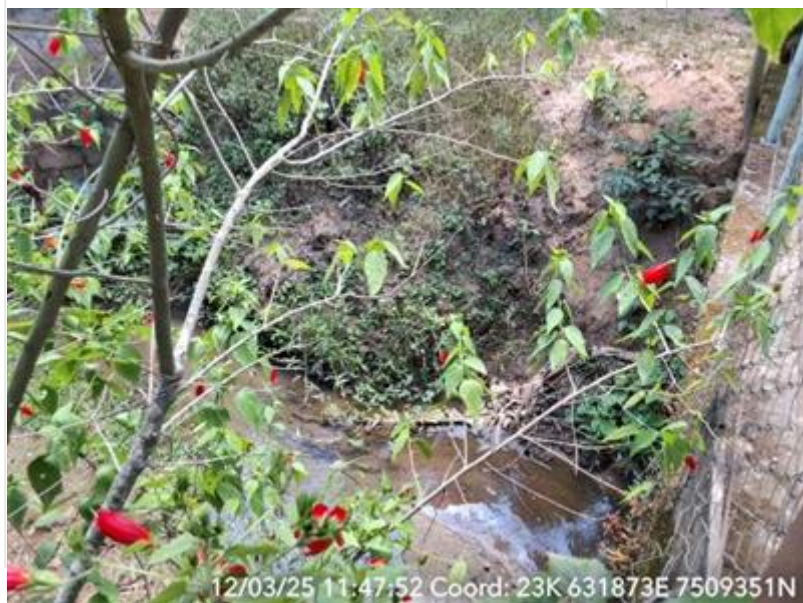
Foto3

**Muro de gabião nas margens do córrego.**
