## FICHA DE CAMPO

**MD\_Gaudência\_229\_JP\_TS\_\_15**

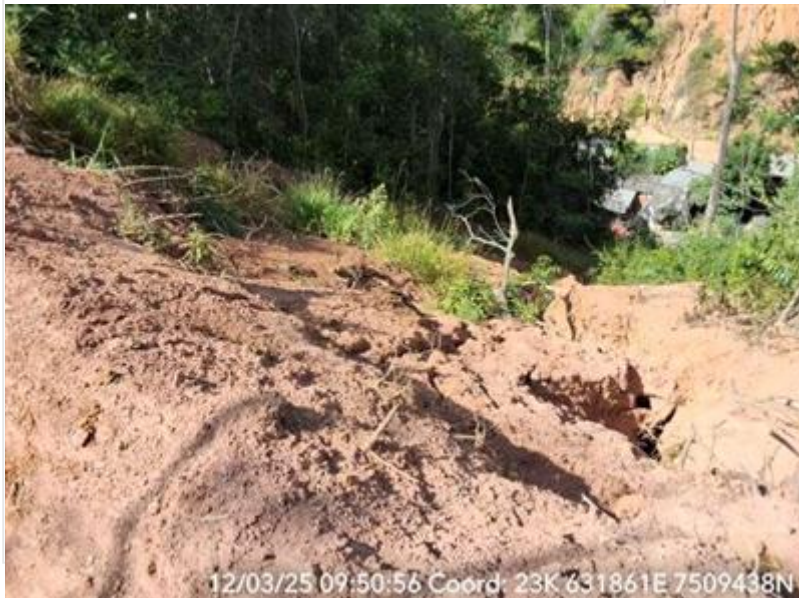
## Foto1

**Cortina atirantada para suporte da via a montante. A jusante da cortina, recomenda-se a execução de solo grampeado na cicatriz de deslizamento.**

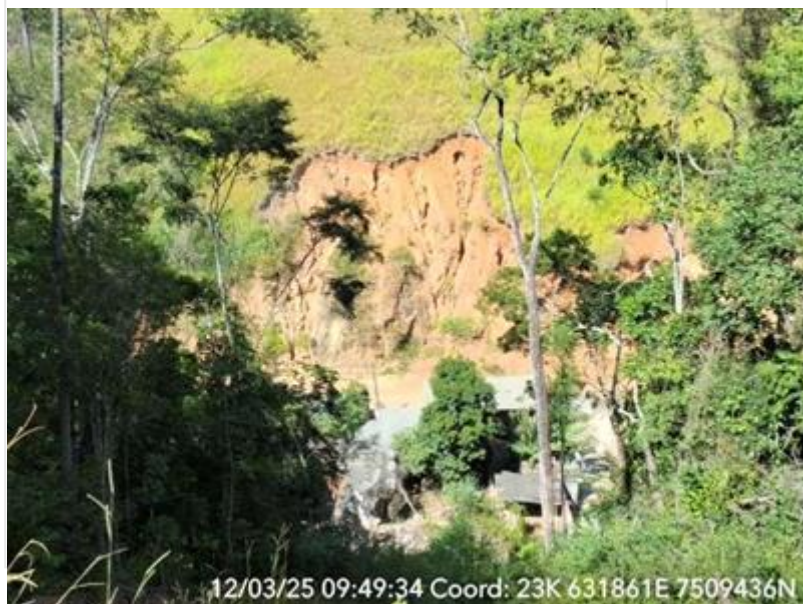
Foto2

**Encosta a montante da via, contemplando todo o trecho com cicatriz de deslizamento: execução de muro em concreto ciclópico no sopé da encosta, com canaletas. A montante do muro, solo grampeado com vigotas estaqueadas.**

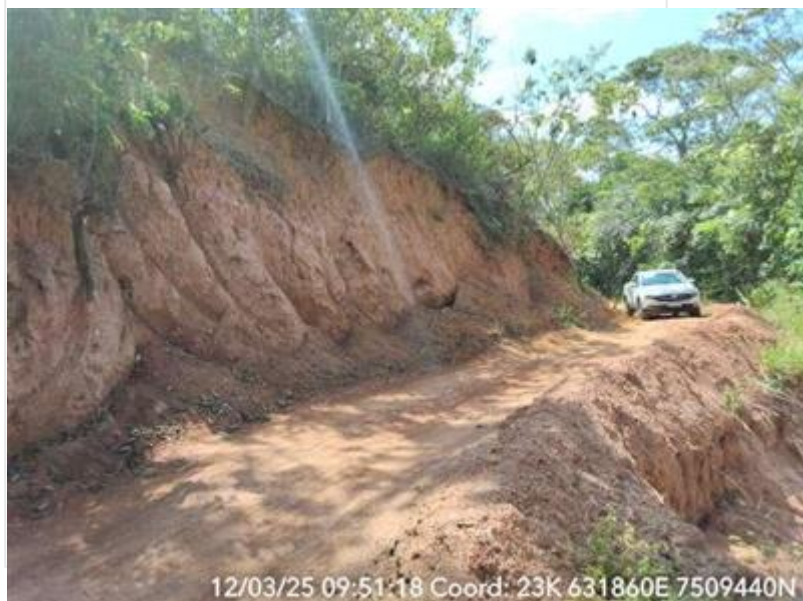
Foto3

**Talude de corte na estrada de terra a montante da encosta: muro de concreto armado com acerto/suavização do terreno, englobando uma drenagem eficiente.**

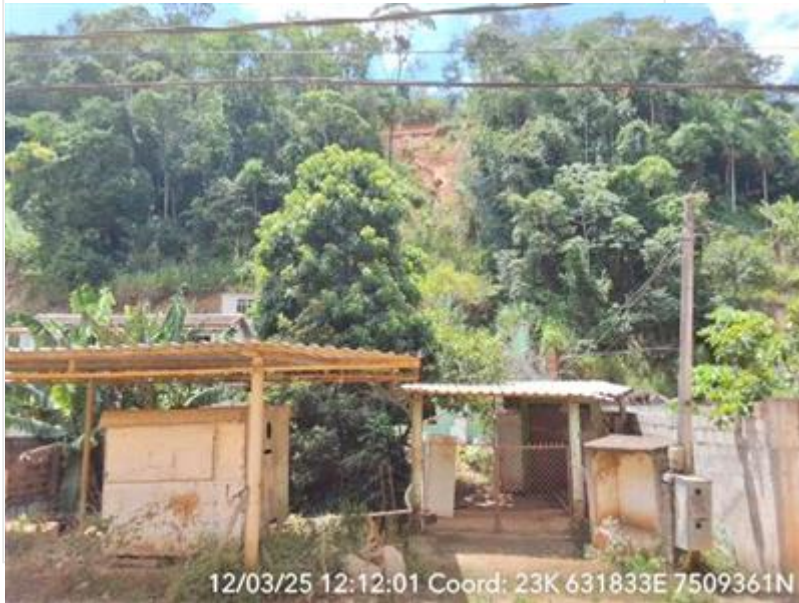
Foto4

**Muro de concreto armado nas moradias encaixadas em talude de corte, com canaletas a montante.**
