## FICHA DE CAMPO

**MD\_Gaudência\_229\_JP\_TS\_\_16**

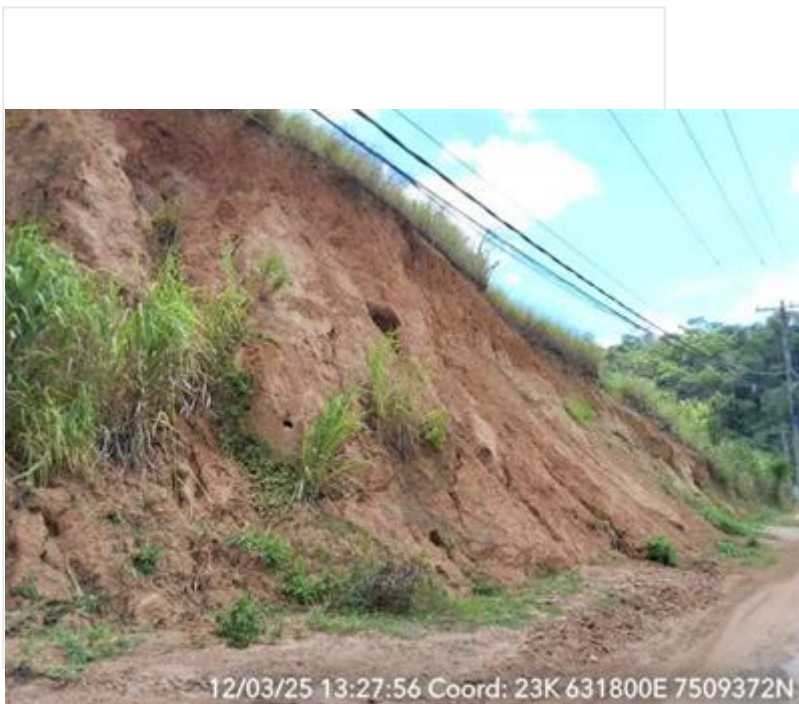
## Foto1

**Encosta a montante da via, contemplando todo o trecho com cicatriz de deslizamento: execução de muro em concreto ciclópico no sopé da encosta, com canaletas. A montante do muro, solo grampeado com vigotas estaqueadas.**

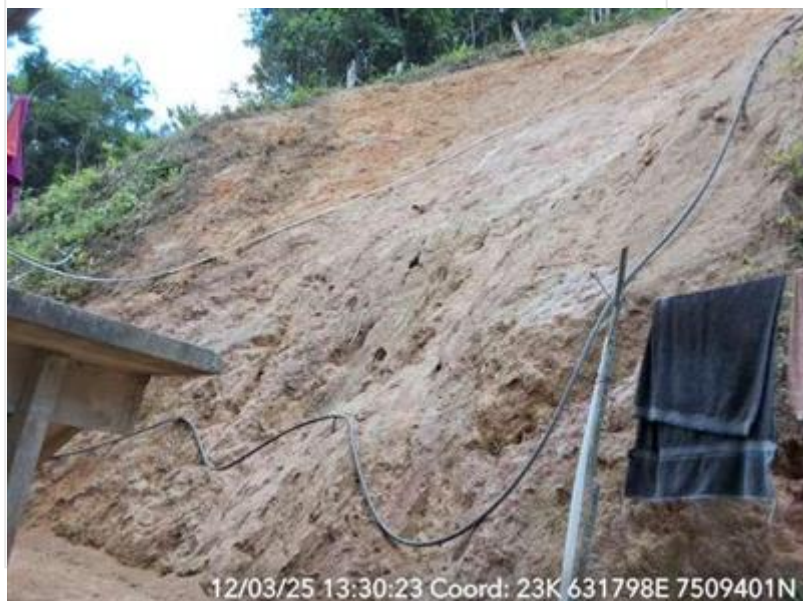
Foto2

**Execução de muro de concreto armado na base e solo grampeado a montante, englobando uma drenagem eficiente.**

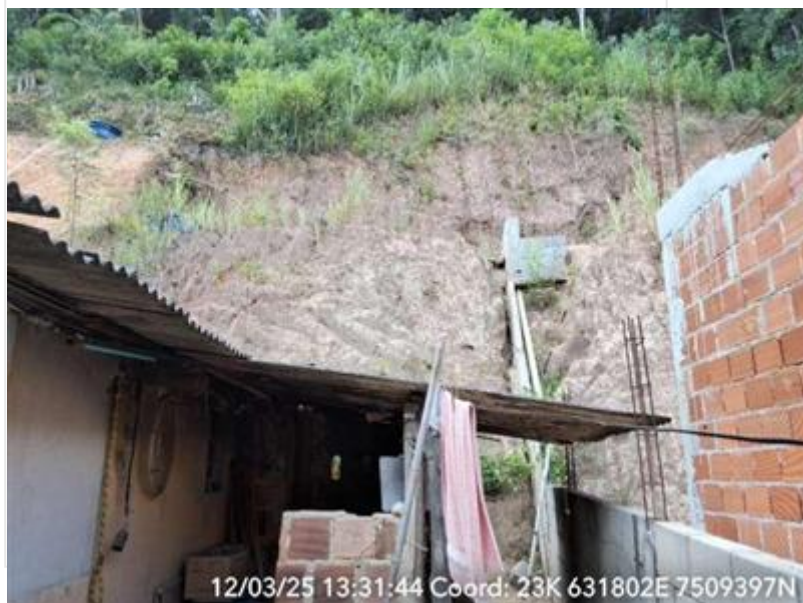
Foto3

**Primeiro trecho do talude de corte: execução de muro de concreto armado, em patamares. No trecho superior do talude de corte: solo grampeado com vigotas estaqueadas.**

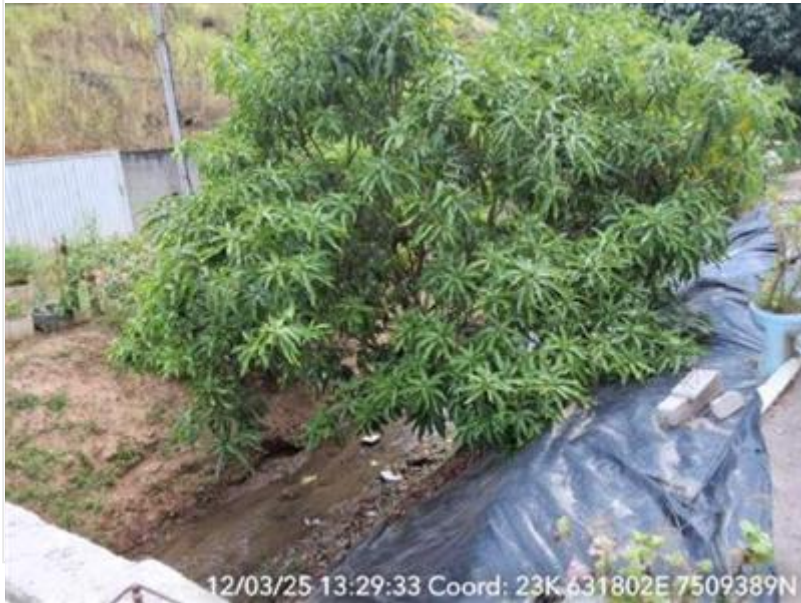
Foto4

**Muro de gabião nas margens do córrego.**
