**Thalweg Tecnologia e Serviços de Geotecnia**  
Cartografia de Risco a Escorregamentos em Encostas

**FICHA DE CAMPO**

**MD\_Gaudência\_229\_JP\_TS\_\_16**

**Santa Rosa, 586**

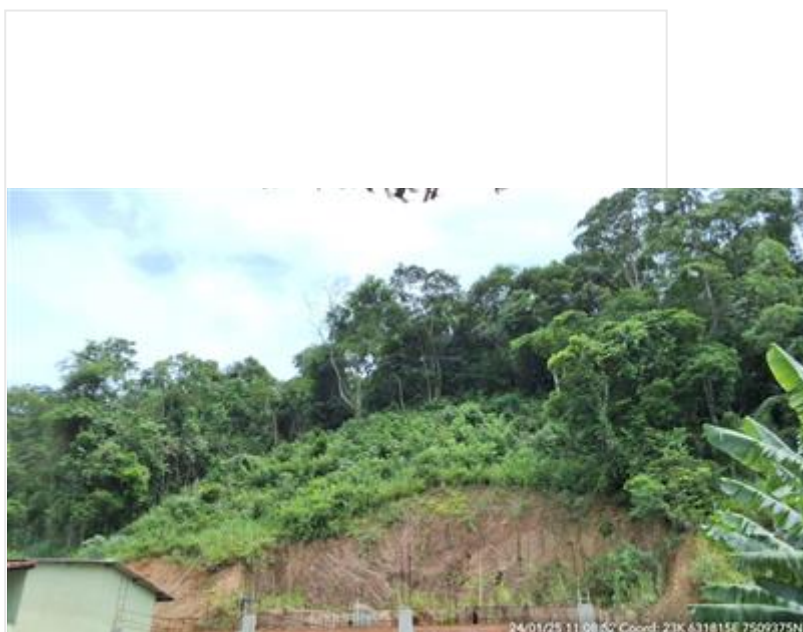
Foto da encosta natural:

**Encosta natutal bem inclinada, com taludes de corte bem avançados para dentro da encosta**

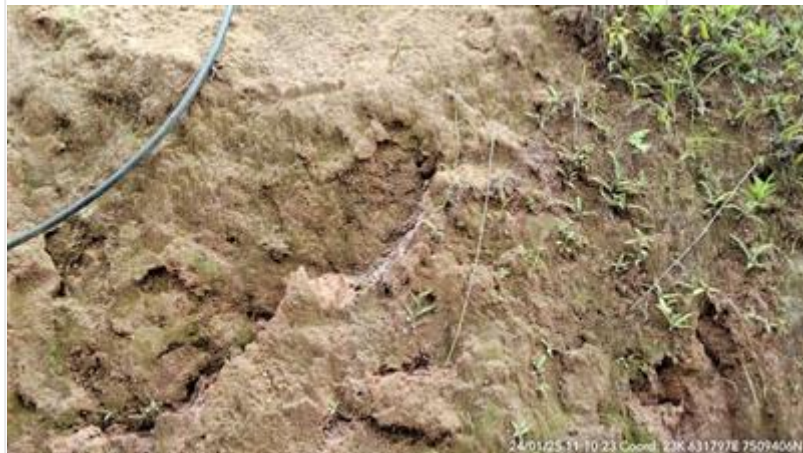
Foto do material predominante:

**Pacote de solo residual com muitos sulcos indicando fluxo de agua superficial**

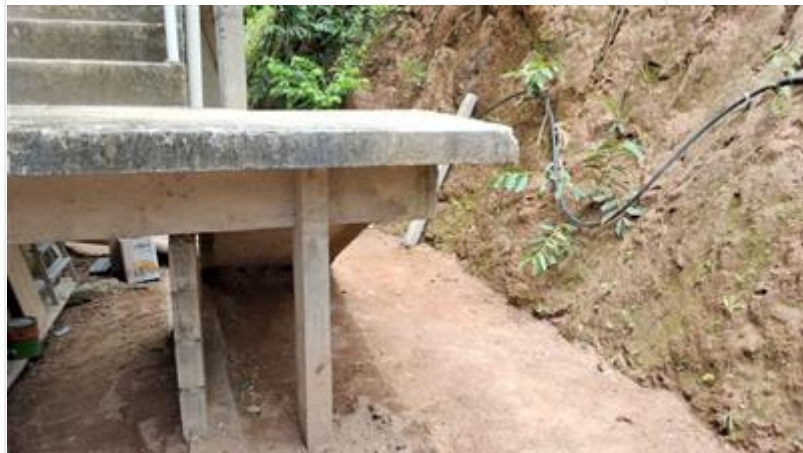
Foto Distância talude – casa

**1 - 2m**

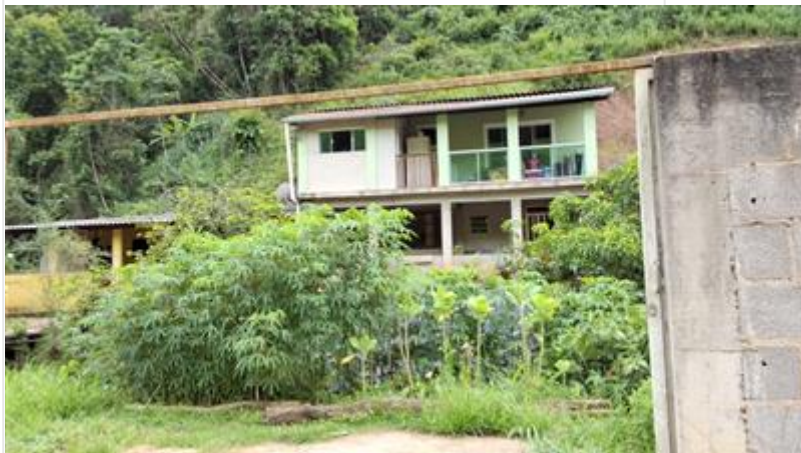
Foto do Vulnerabilidade:

**Muito Alta: Danos estruturais esperados com comprometimento integral estrutural e possibilidade de colapso total dos domicílios**

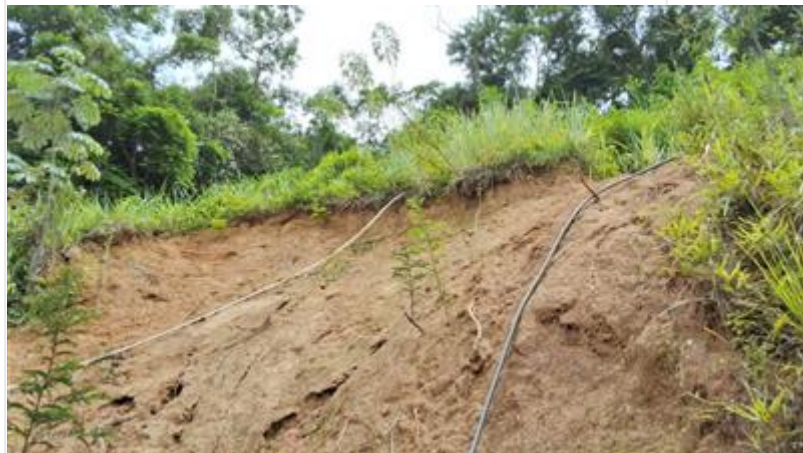
Foto do deslizamentos:

**Deslizamento planar em solo residual, em talude de corte. Sulcos erosivos indicam a presença de fluxo d'água na face do talude.**

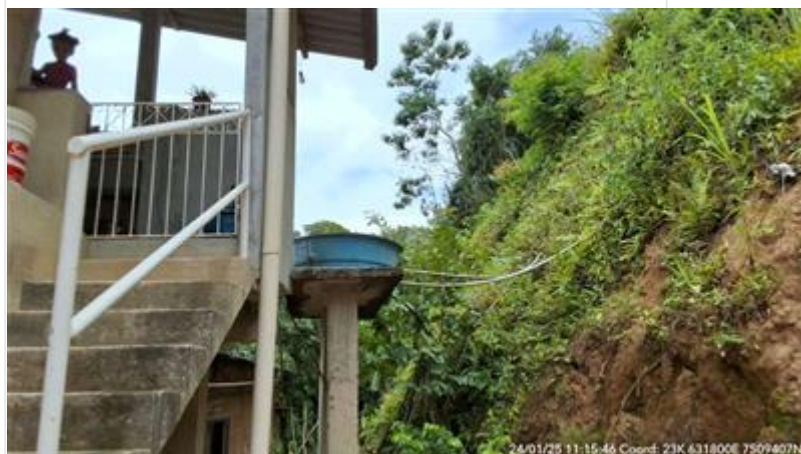
Foto da presença de água:

**Concentração de água em superfície (enxurrada)**

- **Inexistente**

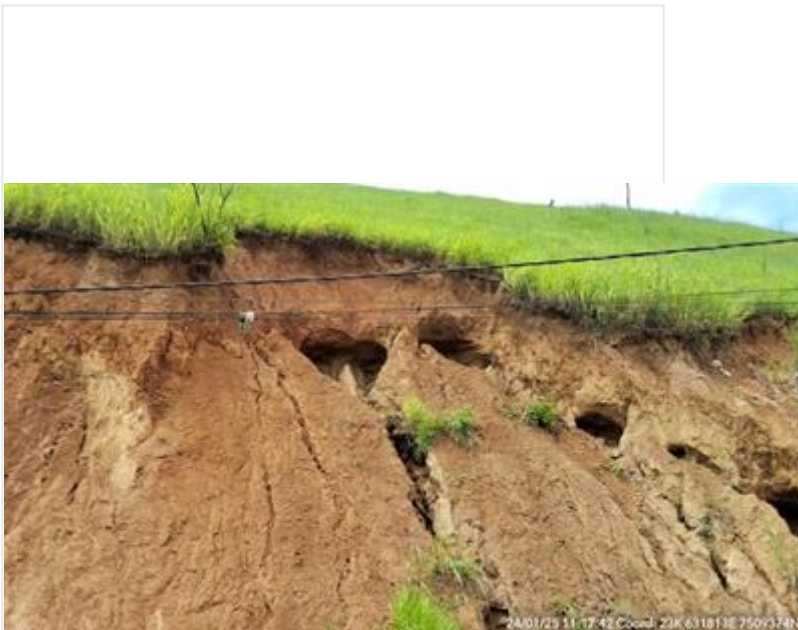
Foto1

**Sulcos erosivos no talude da via**

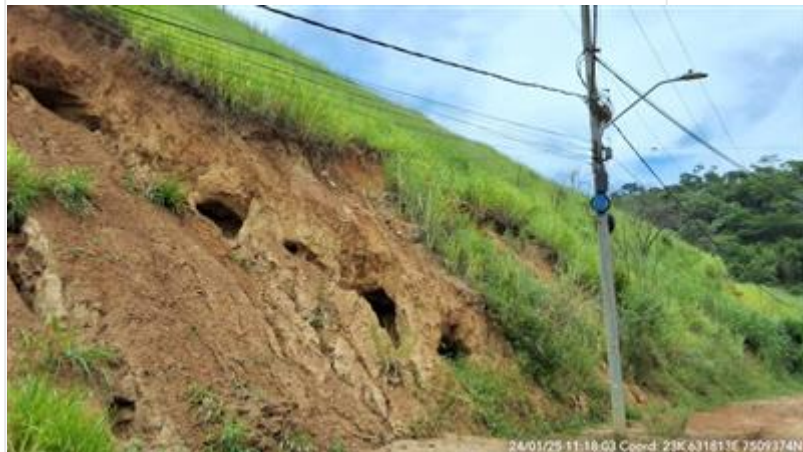
Foto2

**Sulcos erosivos em talude que sofre com constante perda de material devido a forte fluxo de água superficial oriundo do topo da encosta.**
