## FICHA DE CAMPO

**MD\_Gaudência\_229\_JP\_TS\_\_5**

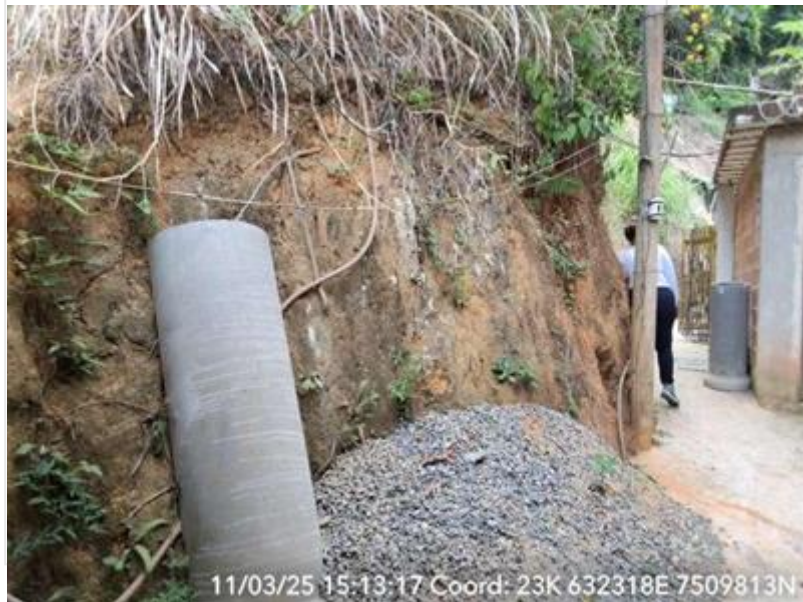
Foto1

**Execução de muro de concreto, em patamares, próxima as moradias encaixadas em talude de corte.**

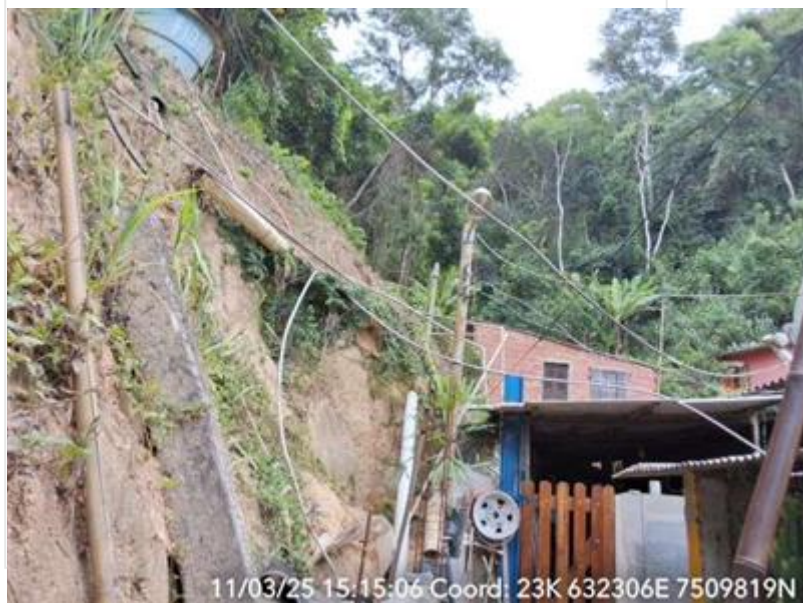
Foto2

**Escada hidráulica encaixada na drenagem natural.**
