## FICHA DE CAMPO

**MD\_Gaudência\_229\_JP\_TS\_\_7**

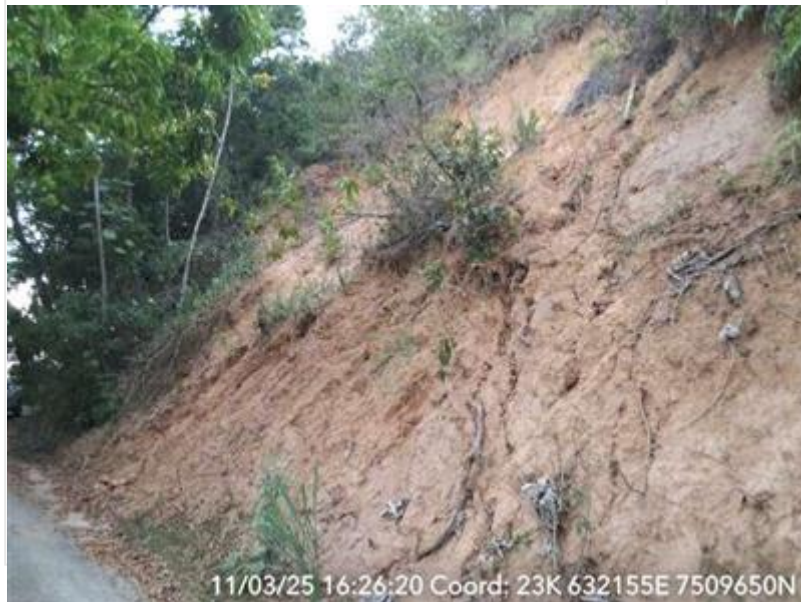
## Foto1

**Solo grampeado para estabilização da encosta.**

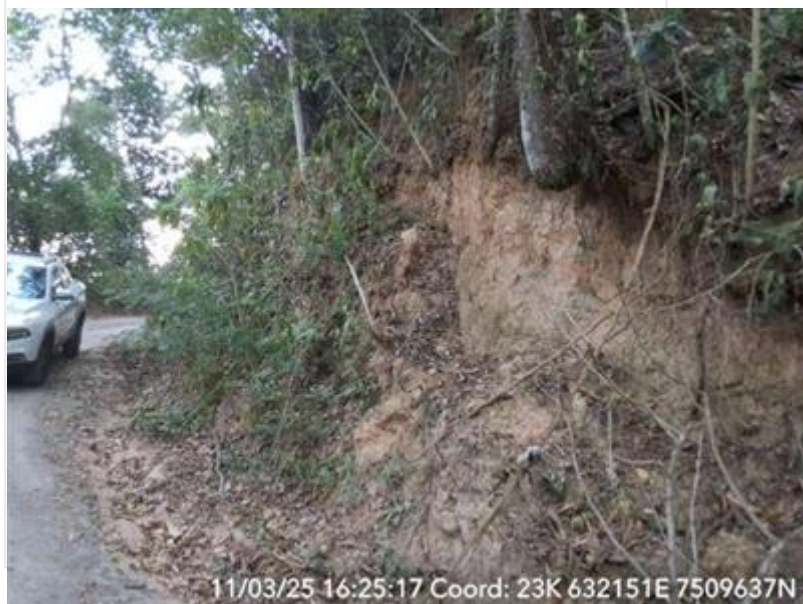
Foto2

**Destaque para a falta de estruturas de drenagem no setor.**
