## FICHA DE CAMPO

**MD\_Gaudência\_229\_JP\_TS\_\_9**

Estruturas de contenção:

- **estruturas ancoradas ou atirantadas (solo)**

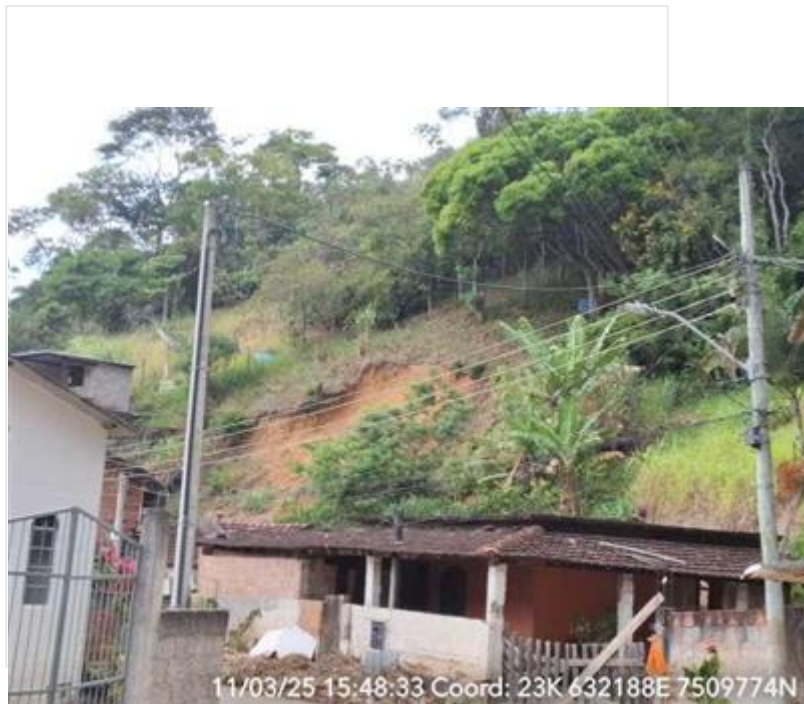
Foto1

**Execução de solo grampeado na cicatriz de deslizamento, com vigota estaqueada a montante.**

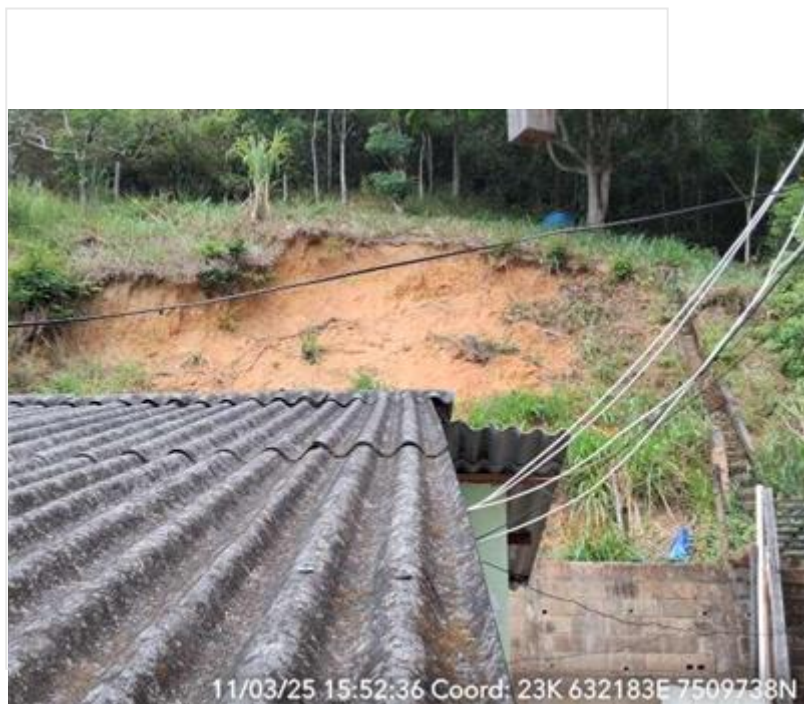
Foto2

**Desobstrução da estrutura de drenagem presente no setor.**
