## FICHA DE CAMPO

**MD\_Gaudência\_241\_BC\_SC\_\_11**

**Solo grampeado a montante das moradias ao longo de toda a encosta. Biomanta em áreas menos íngremes. Muro em moradias encaixadas em talude de corte. Remoção da vegetação como árvores de alto porte. Drenagem em todo o polígono.**

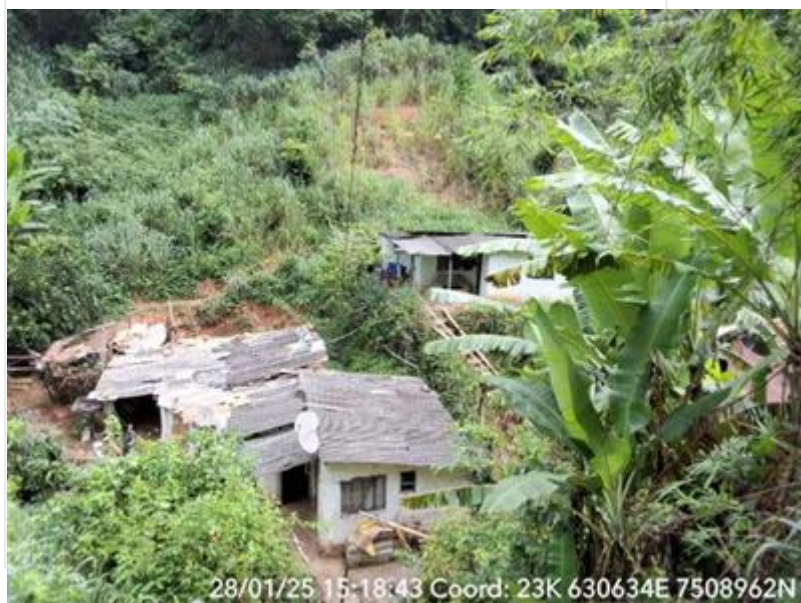
## Foto1

**Observa-se elevada vulnerabilidade e diversas feições erosivas.**

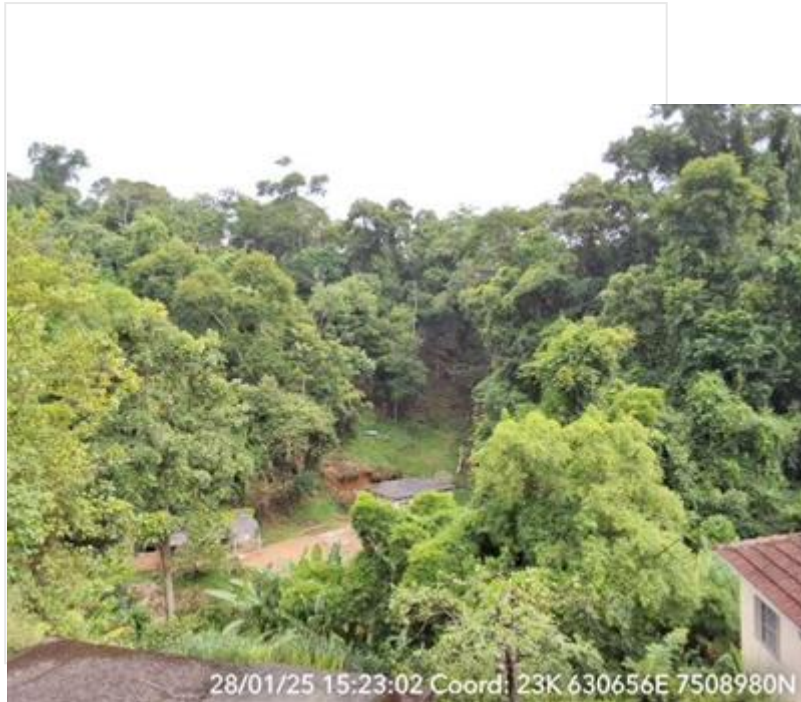
Foto2

**Moradia encaixada em drenagem natural.**
