## FICHA DE CAMPO

**Jan 28, 2025, 3:52:54 PM**

**MD\_Gaudência\_241\_BC\_SC\_\_12**

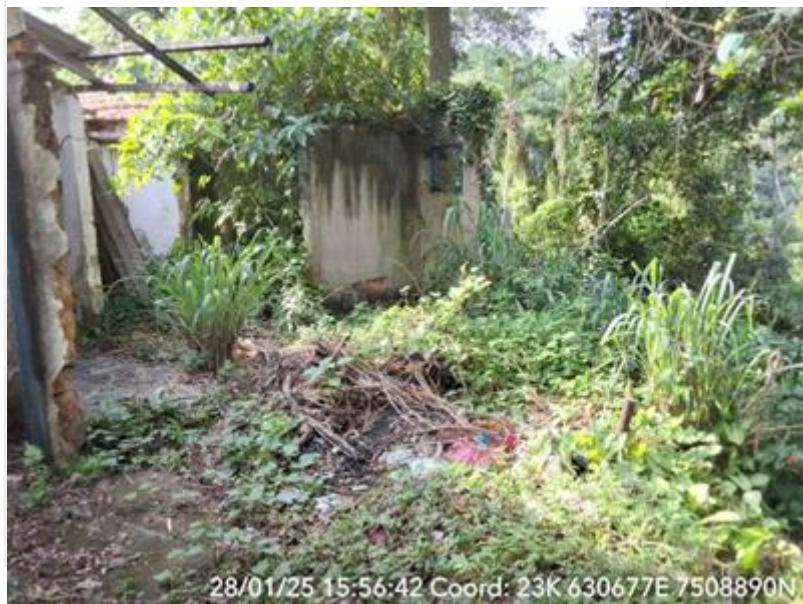
Foto2

**Reparo de passeio. Ruínas indicando histórico de movimentação do terreno.**

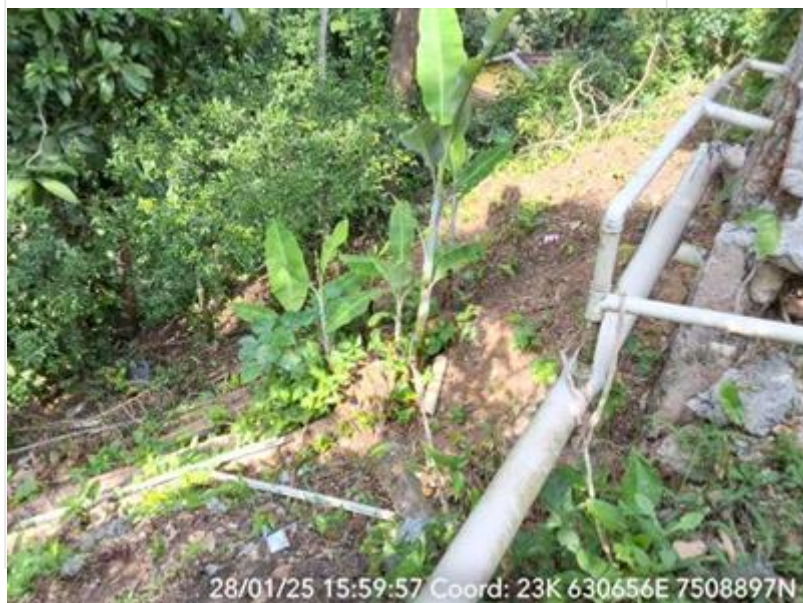
Foto3

**Foi observado concreto novo no passeio da edificação. Cortina atirantada em áreas com feições de instabilidade avançadas imediatamente a jusante das moradias. Solo grampeado em áreas com maior espaçamento das moradias. Biomanta em áreas menos íngremes.**

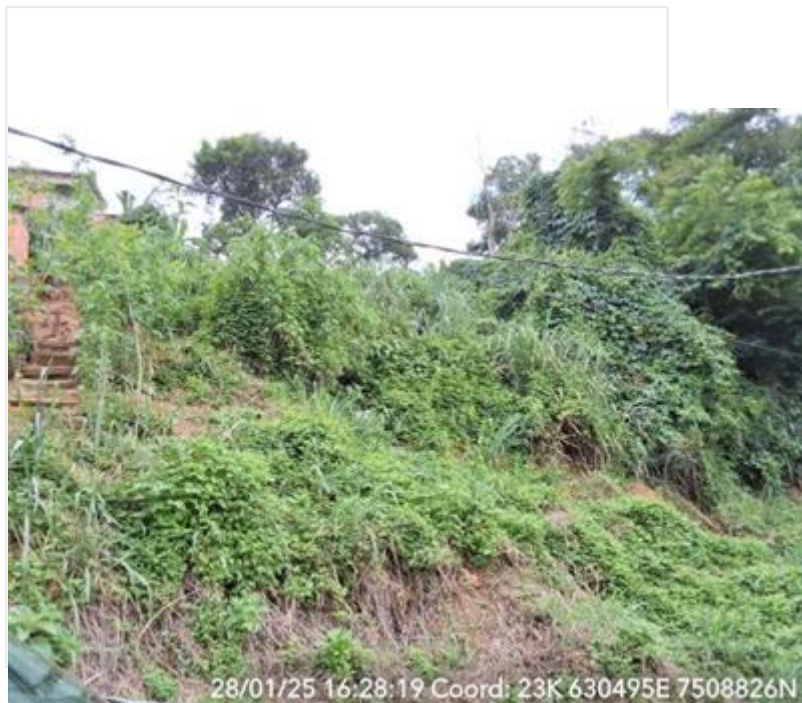
## Foto4

**Área com indicativo de movimentação pretérita.**
