## FICHA DE CAMPO

**MD\_Gaudência\_241\_BC\_SC\_\_2**

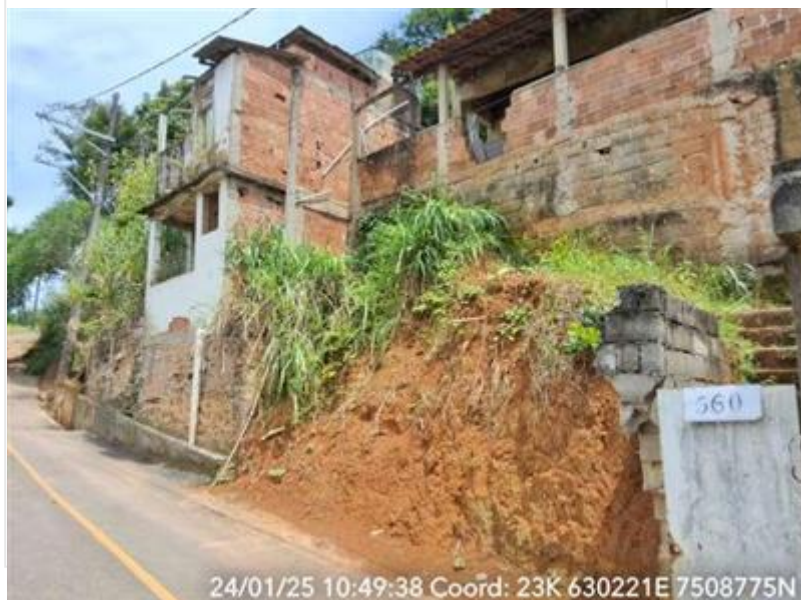
Foto1

**Muro de concreto armado estaqueado a jusante da moradia, com reparo de passeio e construção de guarda-corpo.**

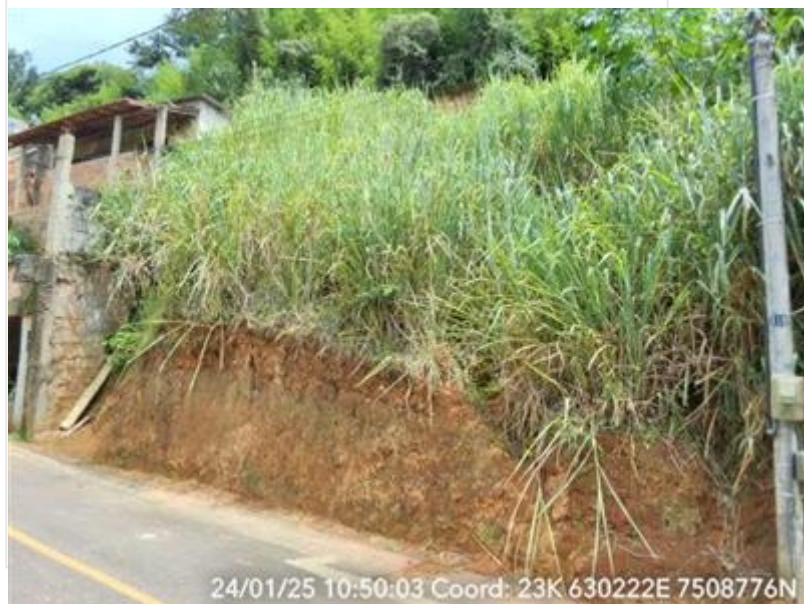
Foto2

**Muro de concreto armado estaqueado seguido por gramínea e canaletas. Ressalta-se para a construção de novo acesso à moradia. Ademais, presença de muro atrás das moradias, no qual o seu tipo depende do espaçamento do talude com a edificação.**

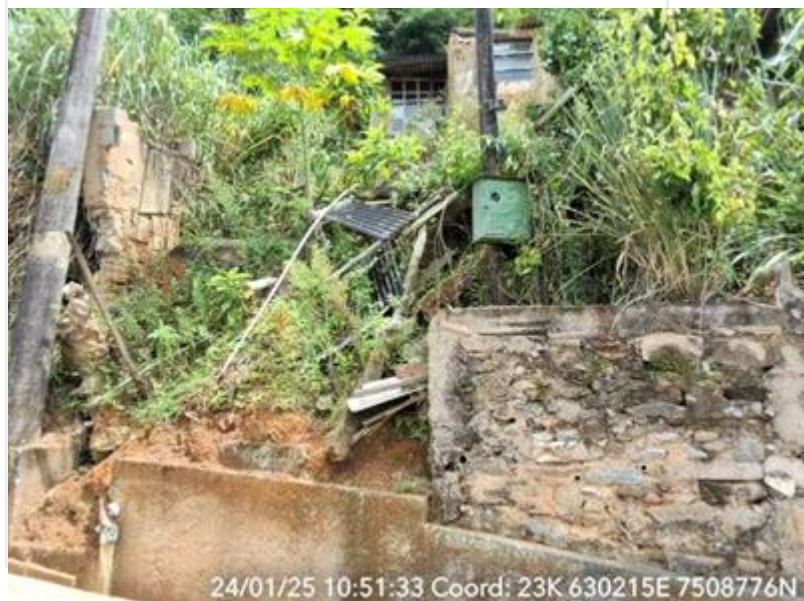
Foto3

**Reconstrução do acesso à moradia.**

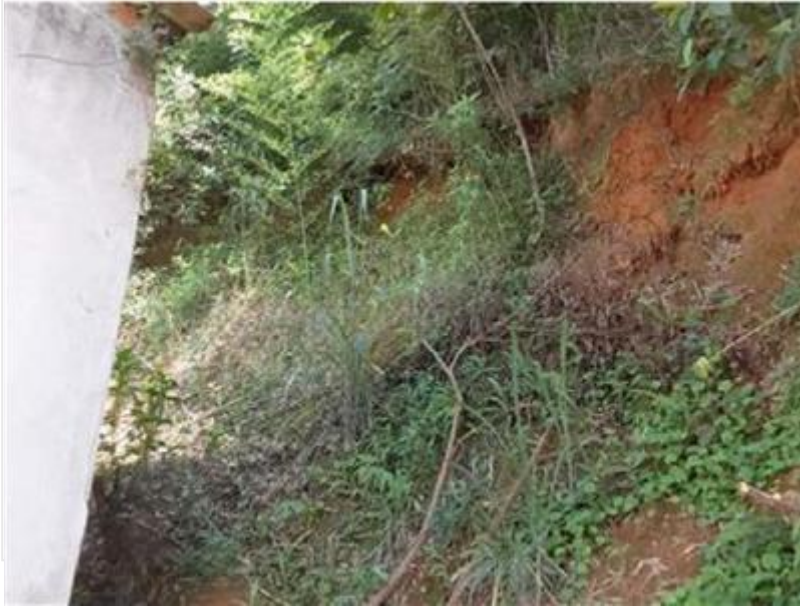
Foto4

**Construção do muro de concreto em "L" invertido com canaletas. Execução de solo grampeado a montante do talude em todo o polígono, com vigotas estaqueadas.**
