## FICHA DE CAMPO

**MD\_Gaudência\_241\_BC\_SC\_\_5**

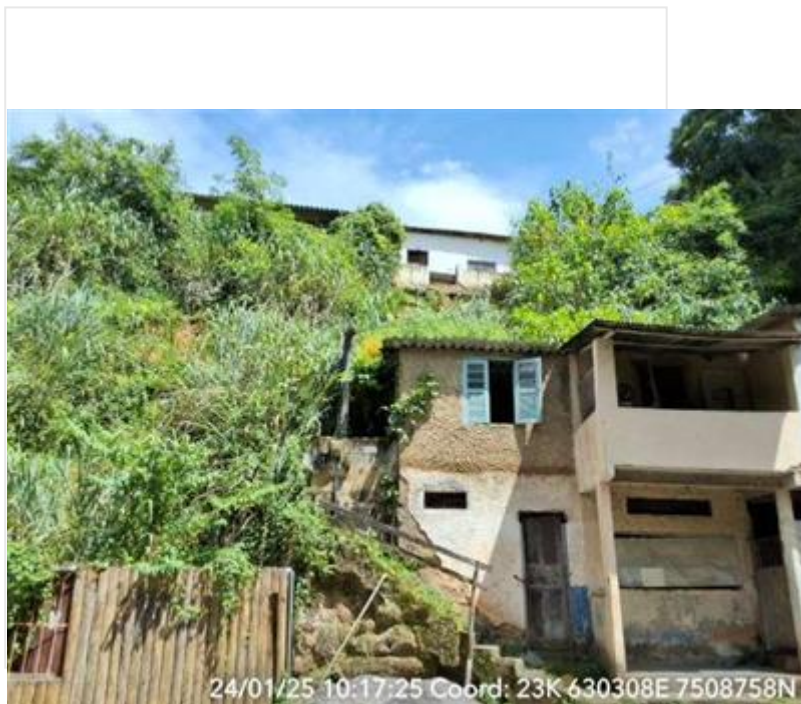
## Foto1

**Cortina atirantada para suporte das moradias a montante do polígono. Solo grampeado a jusante da cortina.**

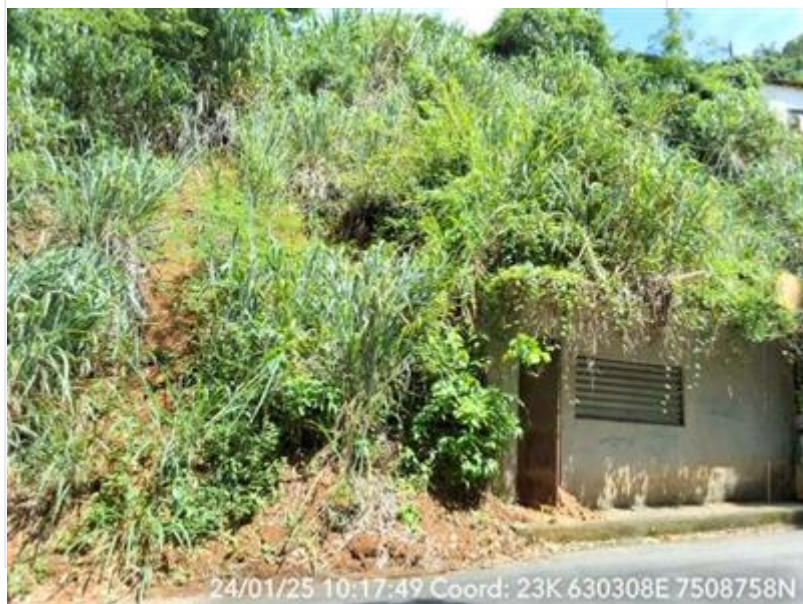
Foto2

**Solo grampeado e escada hidráulica. Vigotas estaqueadas a montante.**

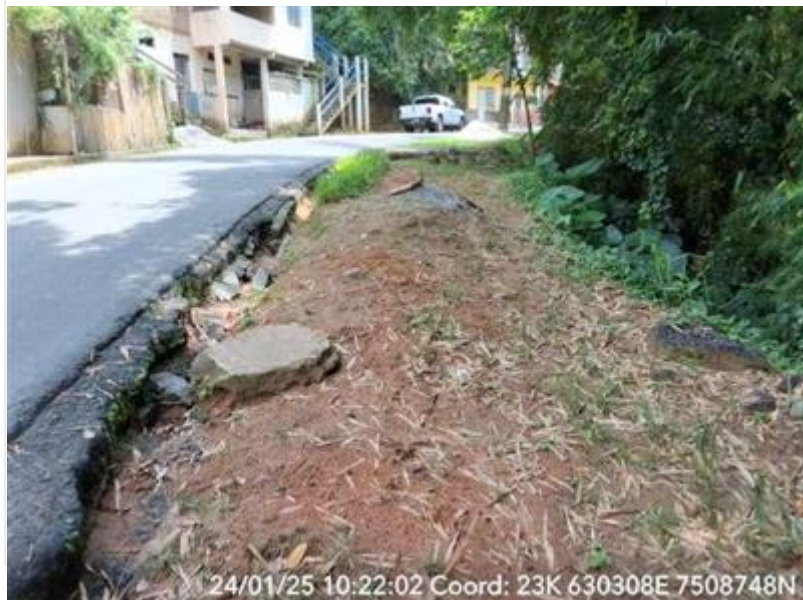
Foto3

**A via de acesso apresenta sinais de movimentação e necessita de solo grampeado.**

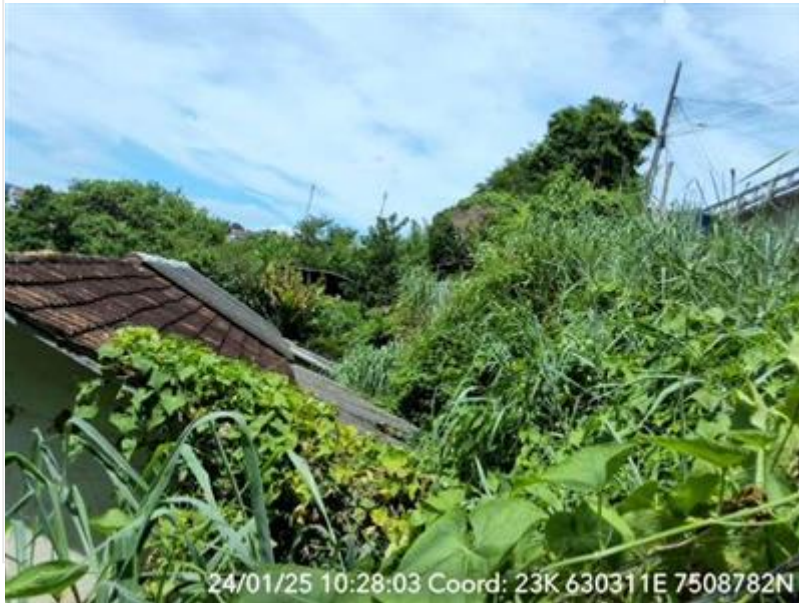
Foto4

**Muro em moradias encaixadas em talude de corte.**
