## FICHA DE CAMPO

**MD\_Gaudência\_241\_BC\_SC\_\_6**

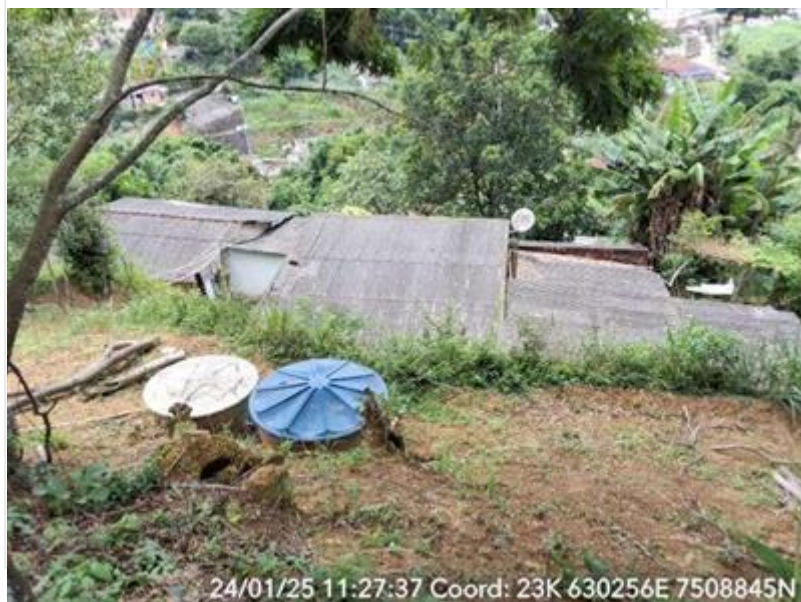
Foto1

**Muros em diferentes patamares para suporte da via de acesso e atrás das moradias encaixadas em taludes de corte.**
