## FICHA DE CAMPO

**MD\_Gaudência\_241\_BC\_SC\_\_9**

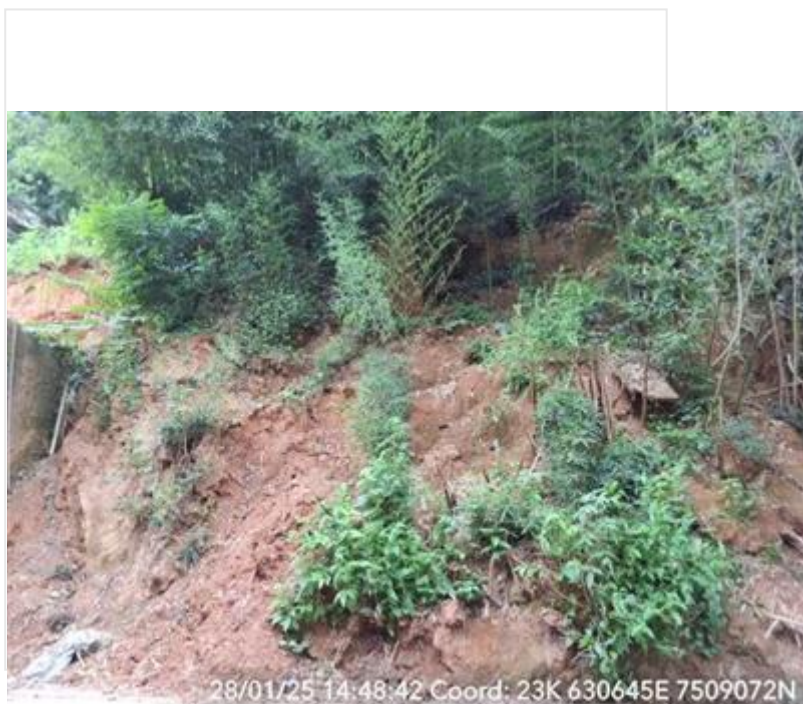
## Foto1

**Muro de concreto com suavização do terreno e canaleta a montante. Construção de escada hidráulica.**

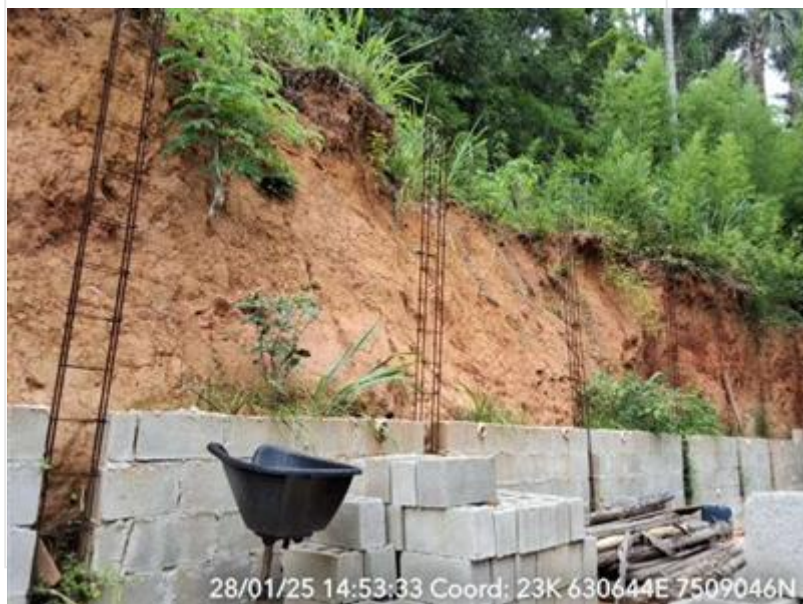
Foto2

**Substituição do muro de blocos por muro de concreto armado estaqueado atrás das moradias com canaletas a montante.**

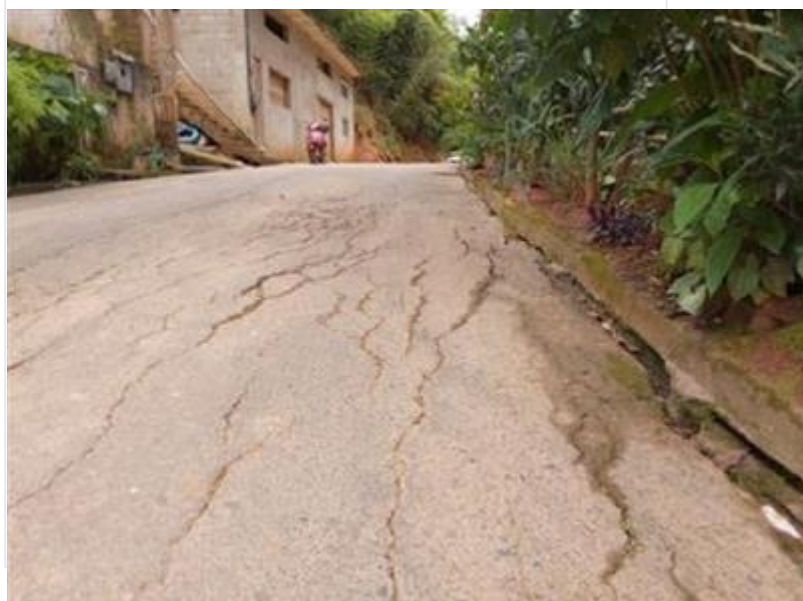
Foto3

**Execução de solo grampeado no talude a jusante da via, com vigota estaqueada a montante.**
