# Eng - Ficha de Campo - Mapeamento Petropolis

**MD\_Gaudência\_241\_EA\_SC\_\_1**

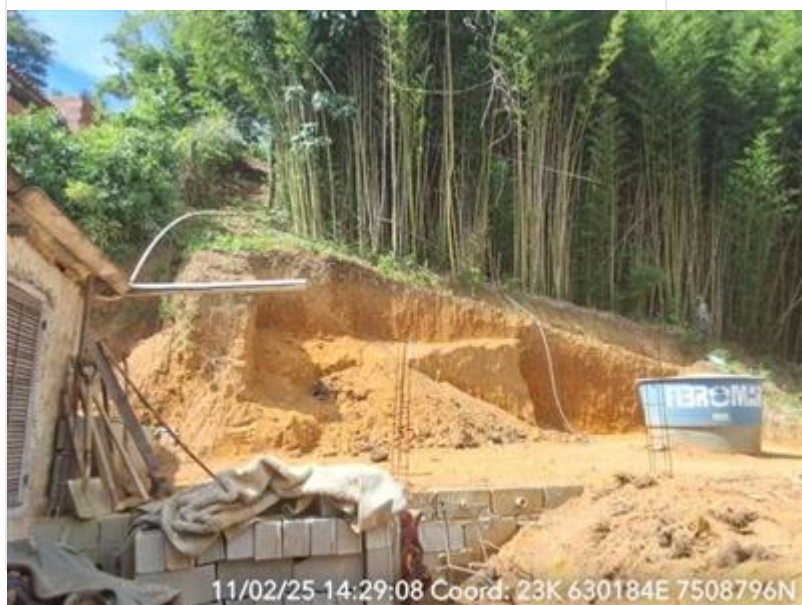
Foto3

**Destaca-se para a descida recorrente e intenso do fluxo d'água no local. Logo, a drenagem precisa ser reforçada. Solo grampeado no talude a jusante da moradia, com vigotas a montante.**

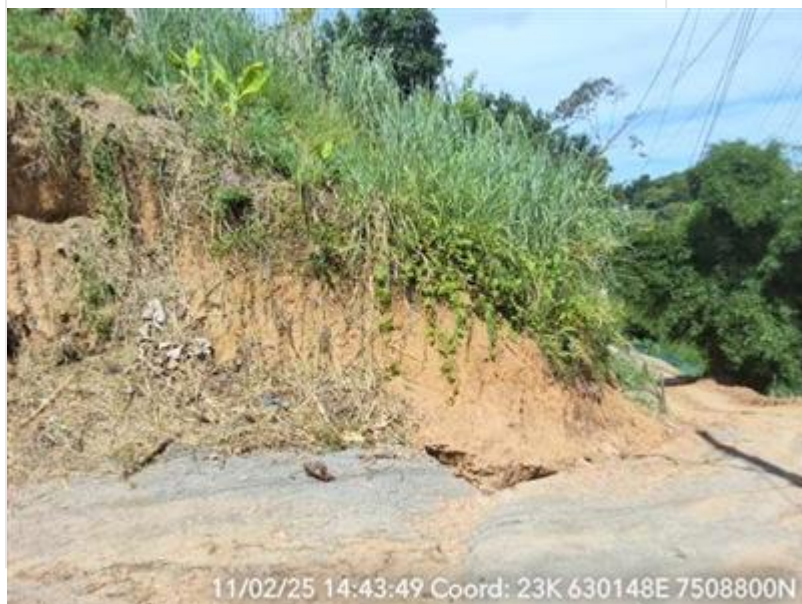
Foto4

**Via de acesso às moradias é precária e necessita ser construída, incluindo drenagem adequada, principalmente na rua. Cortina atirantada no talude a jusante da via. Muro em corte verticalizado a jusante da moradia.**
