## FICHA DE CAMPO

**MD\_Gaudência\_241**

**MD\_Gaudência\_241\_EA\_SC\_\_1**

**José de Sousa Pinheiro, número 63**

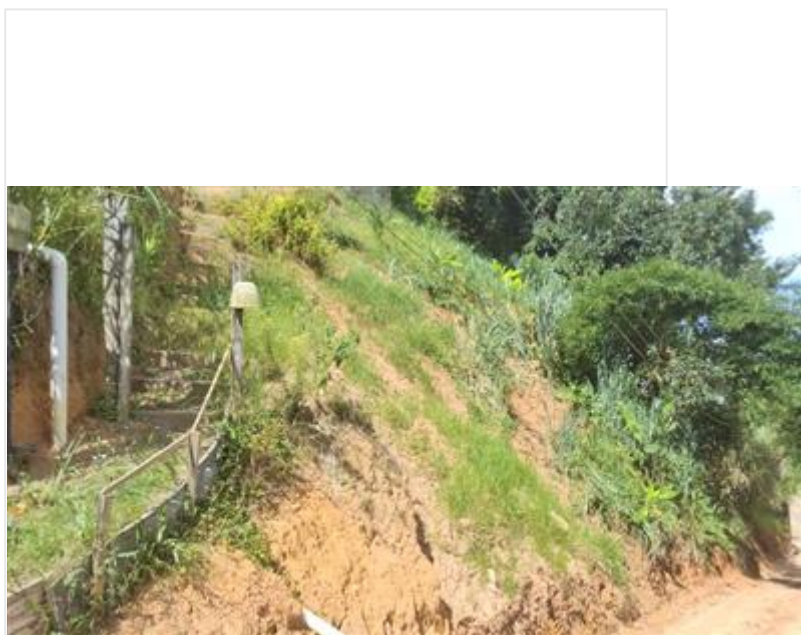
Foto do talude de cortes múltiplos:

- **Taludes de corte múltiplos**

**5 - 20m**

**80**

**Setor com taludes de corte múltiplos, com vegetação rasteira predominante, assim como árvores de alto porte e bananeiras no entorno.**

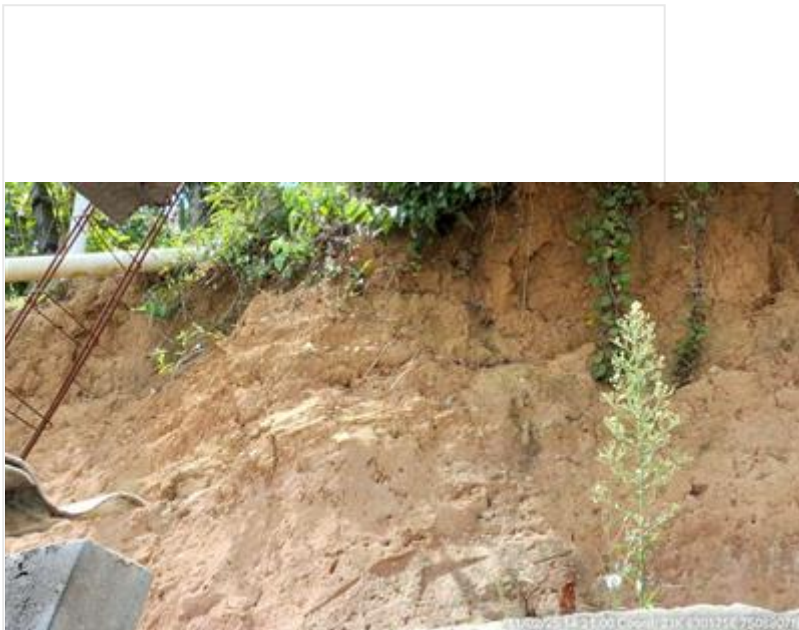
Foto do material predominante:

- **Solo residual**
- **Rocha alterada**
- **Aterro**

**Solo residual com trechos de rocha alterada no sopé.**

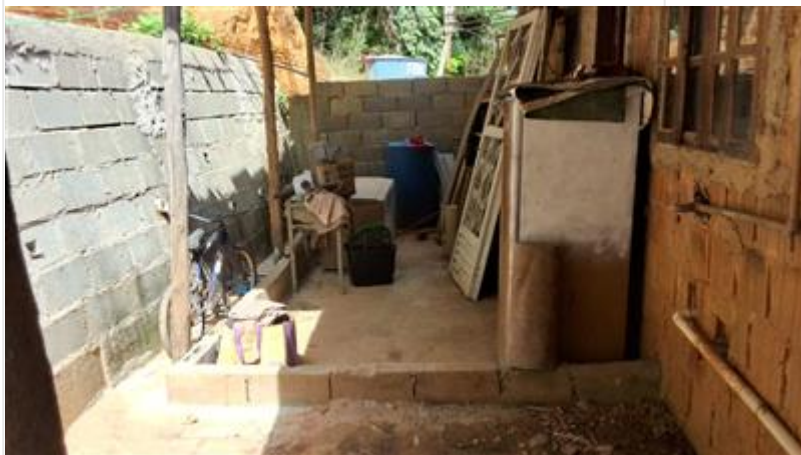
Foto Distância talude – casa

**1 - 2m**

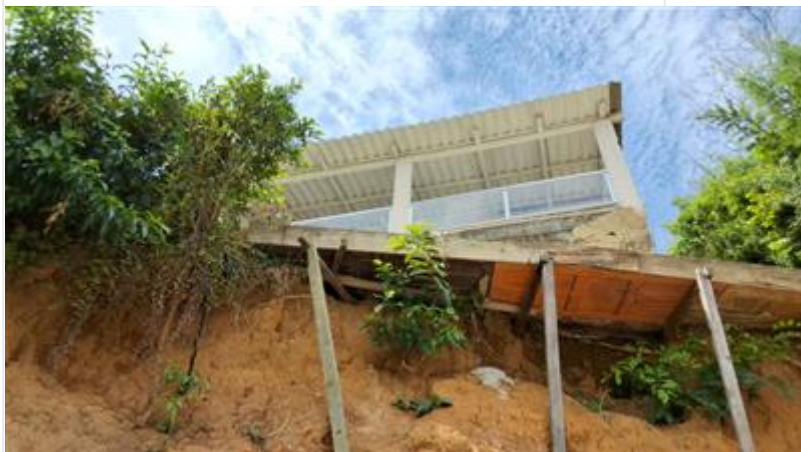
Foto Distância topo do talude - base da casa

**1 - 2m**

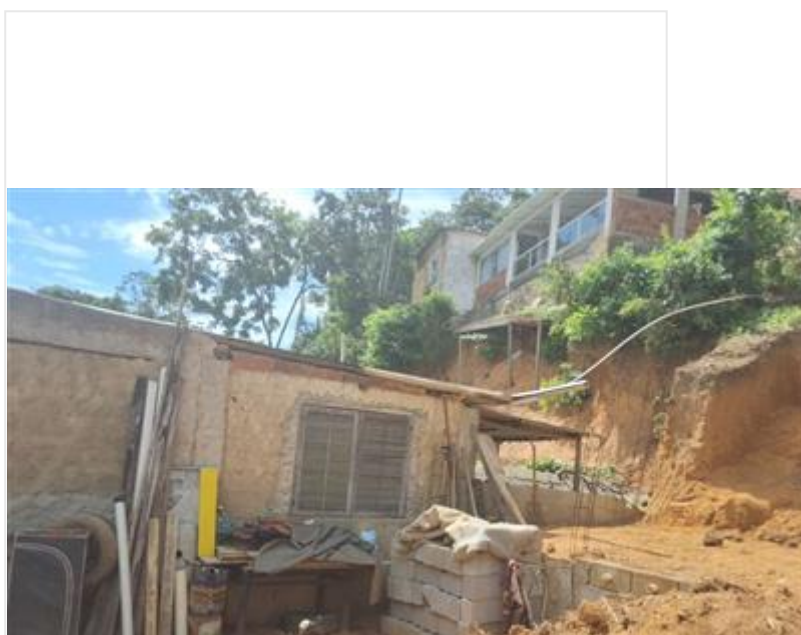
Foto do Vulnerabilidade:

**Alta: Danos estruturais esperados com excessivas deformações das estruturas, colapso parcial dos domicílios**

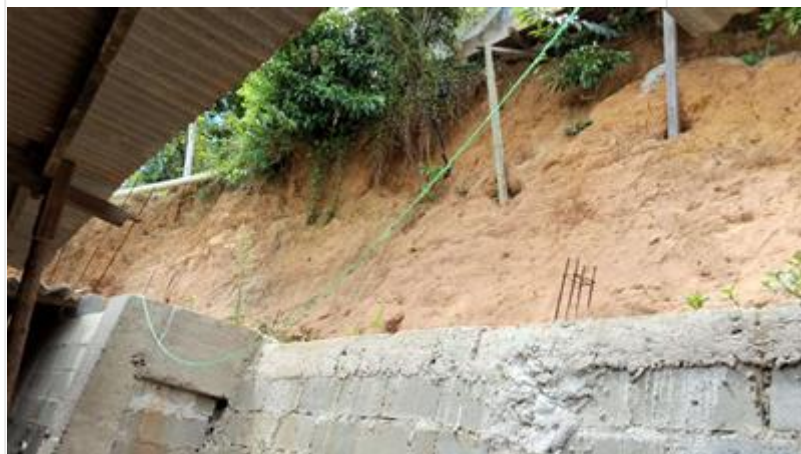
Foto do deslizamentos:

**Planar**

**Moradora relatou ocorrência de deslizamento em fevereiro de 2024, com atingimento parcial dos fundos da edificação.**

**Setor de risco muito alto, pois houve deslizamento planar em fevereiro de 2024 no talude de corte atrás da edificação de número 63, com atingimento parcial dos fundos da moradia, mantendo-se interditada pela defesa civil. Além disso, houve movimento de massa no talude a jusante da edificação, obstruindo totalmente a via. Foram observadas feições de instabilidade, tais como: trinca no terreno, trinca na moradia, erosão, descalçamento, vegetação inclinada e tombada, cicatriz e ângulo negativo. Destaca-se que a escada de acesso à moradia encontra-se comprometida, e que o novo acesso se dá pelo terreno do vizinho (vendida recentemente). Logo, ressalta-se a problemática da rota de fuga e a reativação do processo em períodos de chuva, assim como a vulnerabilidade alta das moradias.**

- **Sinalização e Orientação de Alerta**
- **Nudec**
- **Sirenes**
- **Educação e Conscientização da população**

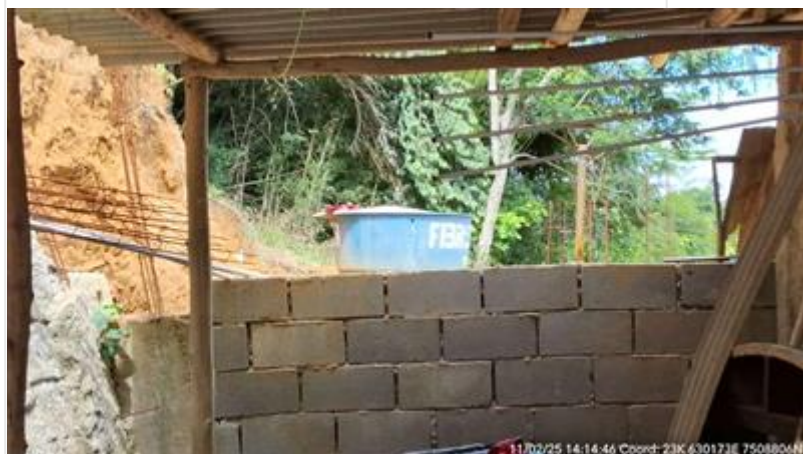
Foto da presença de água:

**Concentração de água em superfície (enxurrada)**

- **Inexistente**

**Pé do talude**

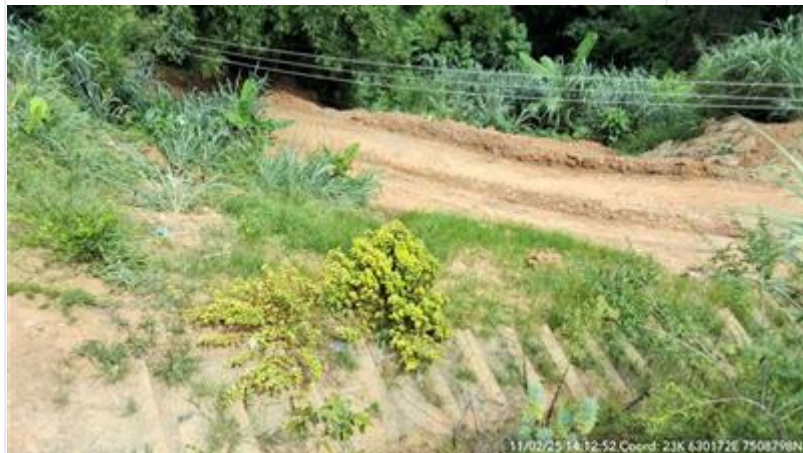
Foto1

**Deslizamento planar do talude a jusante da moradia, com obstrução total da via. O material mobilizado está sendo lançado no talude a jusante da via e, o mesmo, carreado em períodos de chuva.**

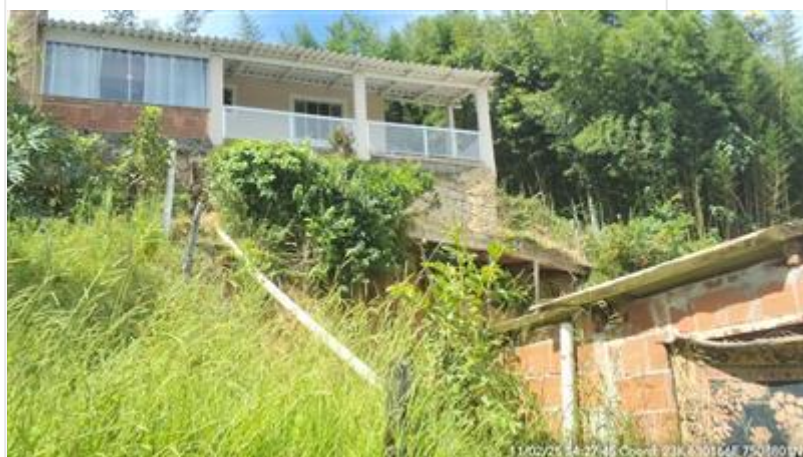
Foto2

**Casa a montante do número 63 com descalçamento.**

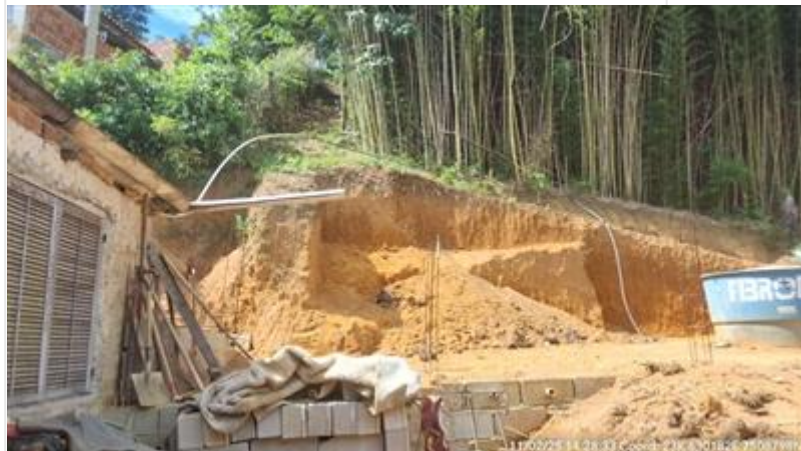
Foto3

**Talude de corte ao lado da moradia de número 63 para construção de muro. Ressalta-se o grande fluxo d'água pluvial em períodos de chuva.**

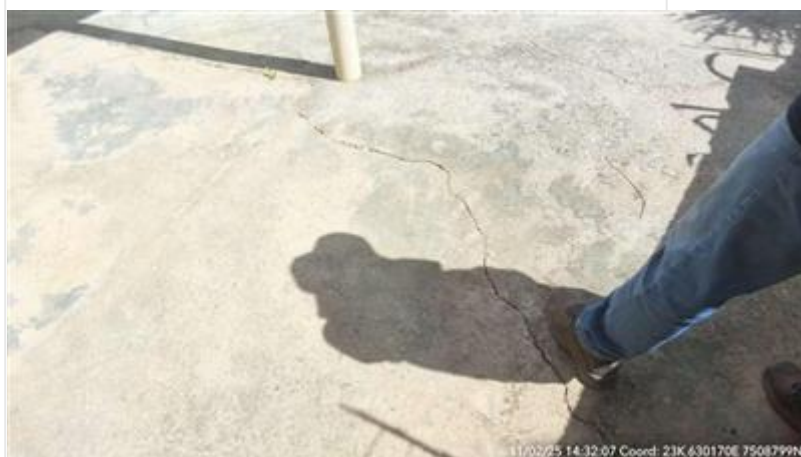
Foto4

**Rachadura com mais de 3 mm de abertura.**
