## FICHA DE CAMPO

**MD\_Gaudência\_279\_IR\_TS\_\_1**

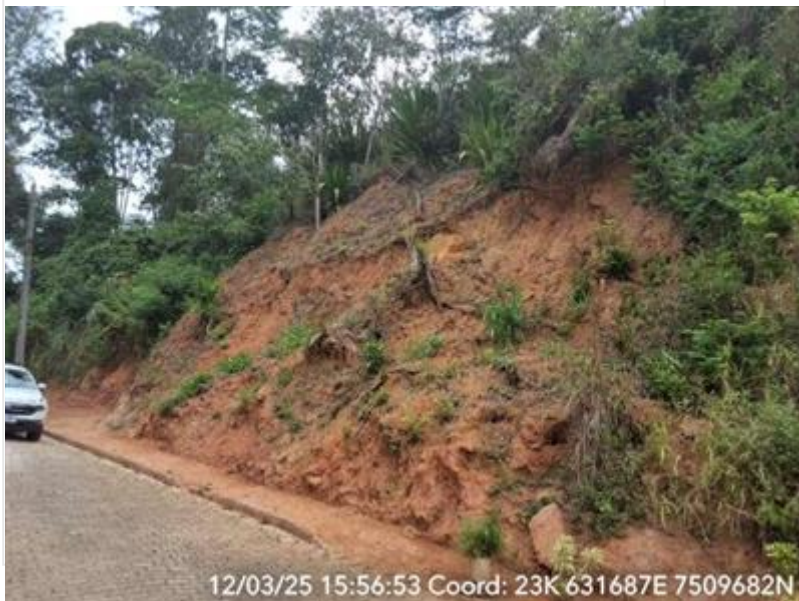
## Foto1

**Encosta a montante da via: muro em concreto ciclópico na base e solo grampeado a montante, contemplando toda a encosta com presença de cicatriz. Ressalta-se a importância de estruturas de drenagem nesse trecho.**

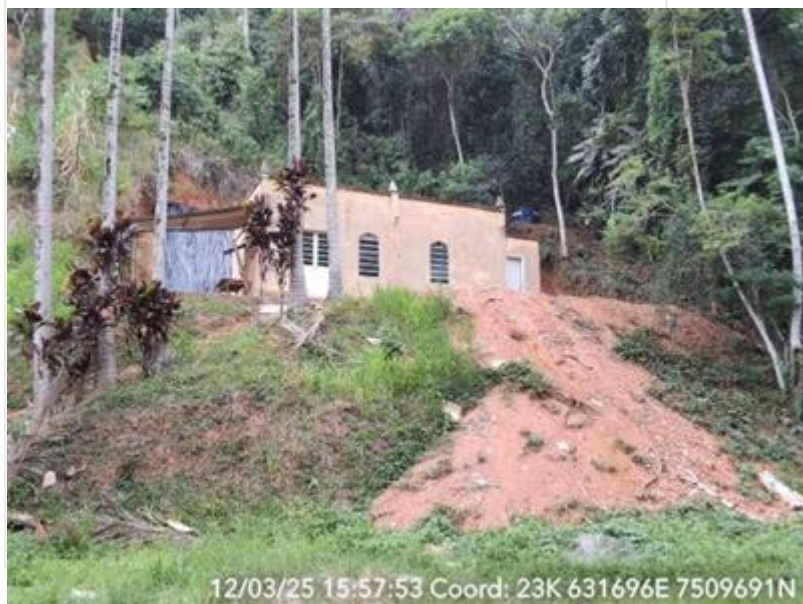
Foto2

**Execução de muro de concreto armado, em patamares, na edificação encaixada em talude de corte. A jusante da edificação, recomenda-se a execução de biomanta para mitigação dos processos erosivos.**

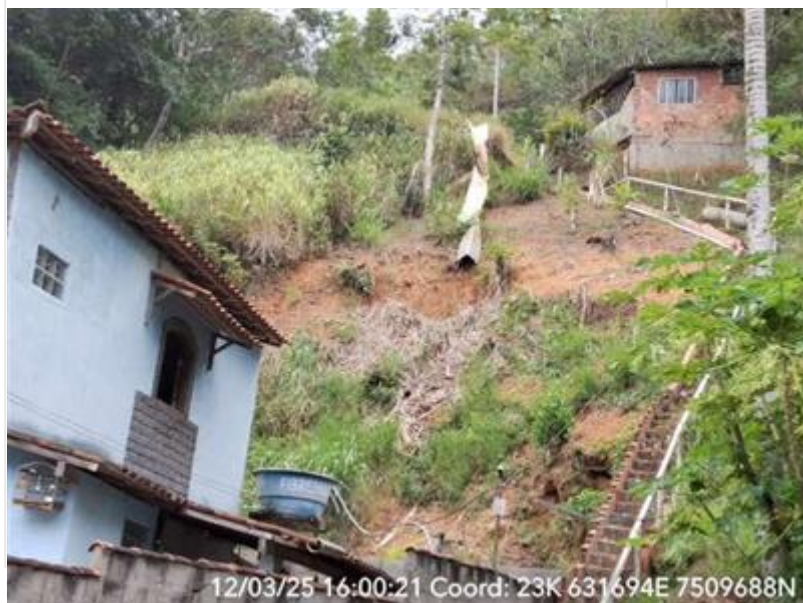
Foto3

**Atrás da edificação de nº 787: remoção do muro já existente, e execução de muro de concreto armado na base com solo grampeado a montante. Melhorar o acesso à edificação a montante e executar muro de concreto armado, no talude de corte, atrás da moradia.**

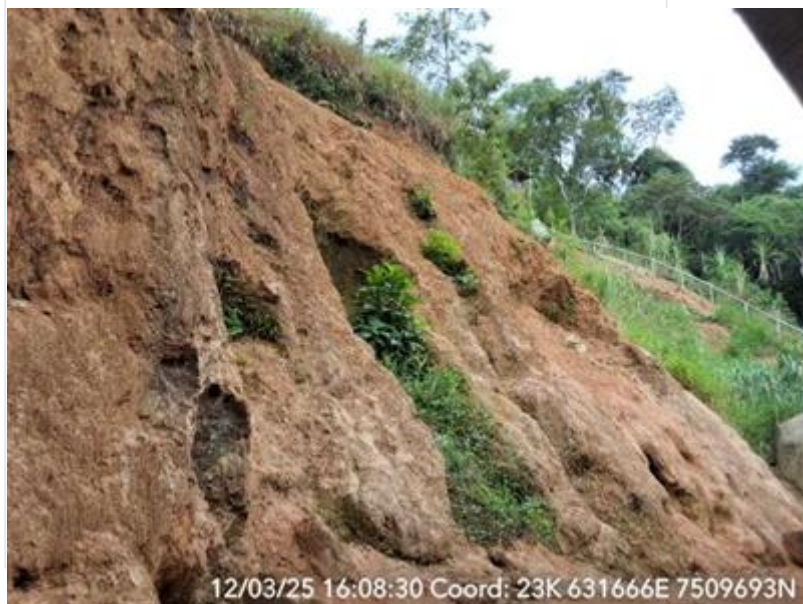
Foto4

**Atrás da edificação de nº 775: muro em patamares, sendo muro em "L" invertido na base e muro de concreto armado a montante. Na crista do deslizamento, recomenda-se acerto/suavização do terreno.**
