## FICHA DE CAMPO

**Mar 12, 2025, 4:18:26 PM**

**MD\_Gaudência\_279\_IR\_TS\_\_3**

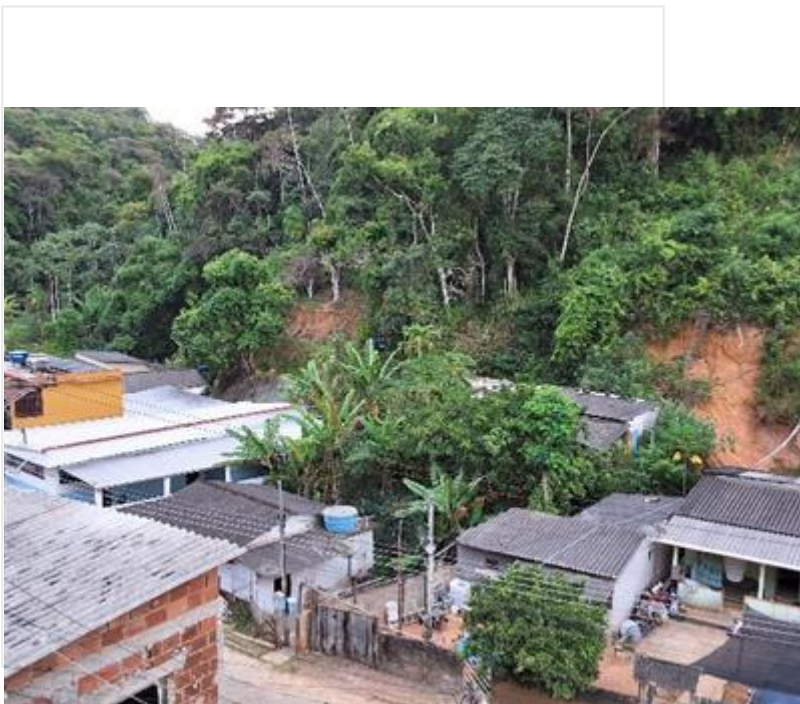
## Foto1

**Frente da edificação nº 108: córrego passa atrás da edificação, logo, recomenda-se muro de gabião nas margens do córrego. Moradia próximo a encosta: muro de concreto armado no sopé da encosta. A montante, solo grampeado com vigotas estakeadas.**

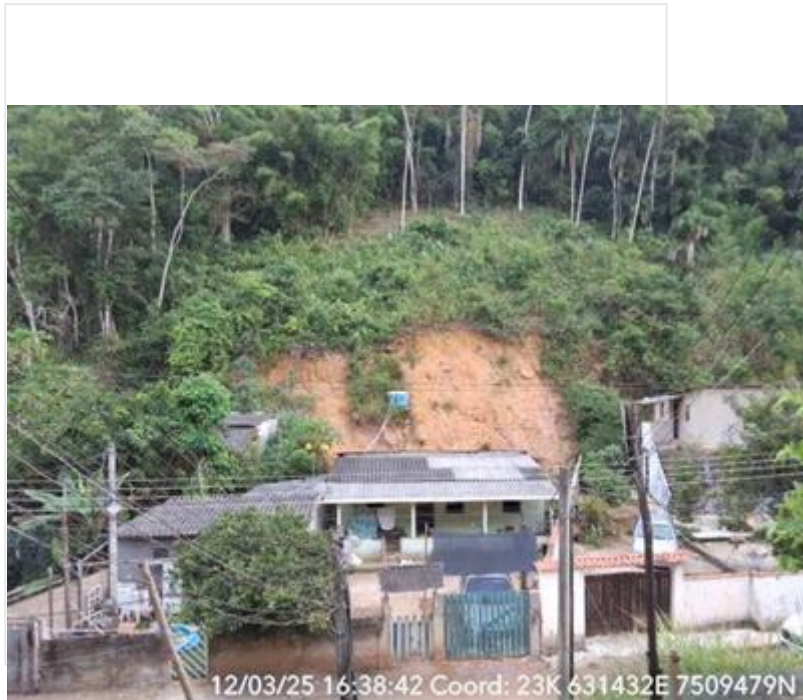
## Foto2

**Atrás das edificações nº 105 e ao lado direito: execução de muro de concreto armado na base, com canaletas. A montante, solo grampeado com vigotas estakeadas, contemplando todo a encosta. Foi observado zona saprolítica, na qual houve queda de blocos.**

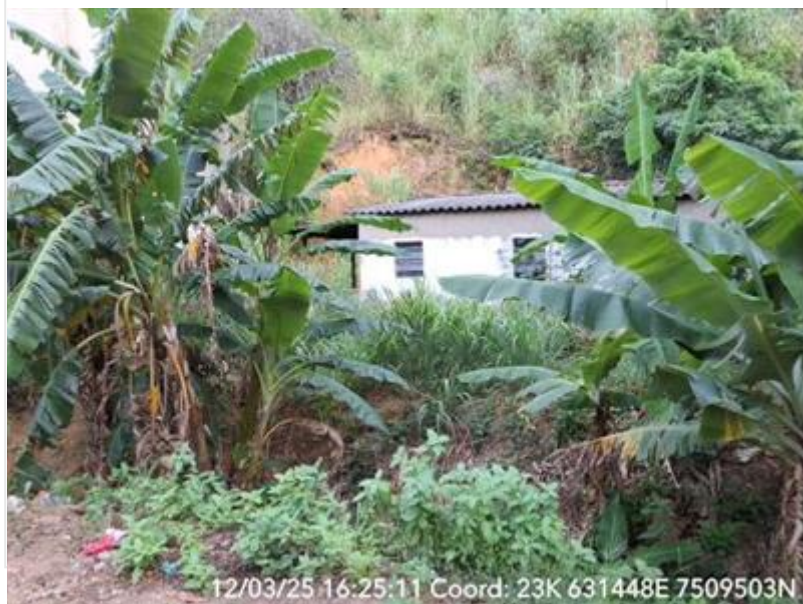
Foto3

**Atrás da edificação nº 147: muro de concreto armado, em patamares, contemplando uma drenagem eficiente. A jusante da moradia, ressalta-se que o muro de gabião nas margens do córrego deverá contemplar todo o polígono.**

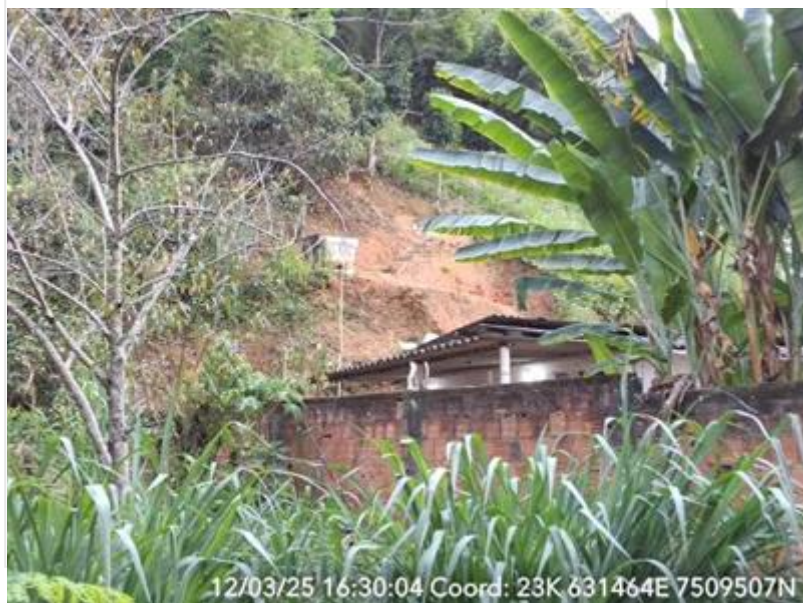
Foto4

**Atrás da edificação nº 163: muro de concreto armado, em patamares, e gramínea em trechos menos íngremes da encosta. Escadaria de acesso à moradia a montante necessita de melhorias.**
