## FICHA DE CAMPO

**MD\_Gaudência\_279\_IR\_TS\_\_4**

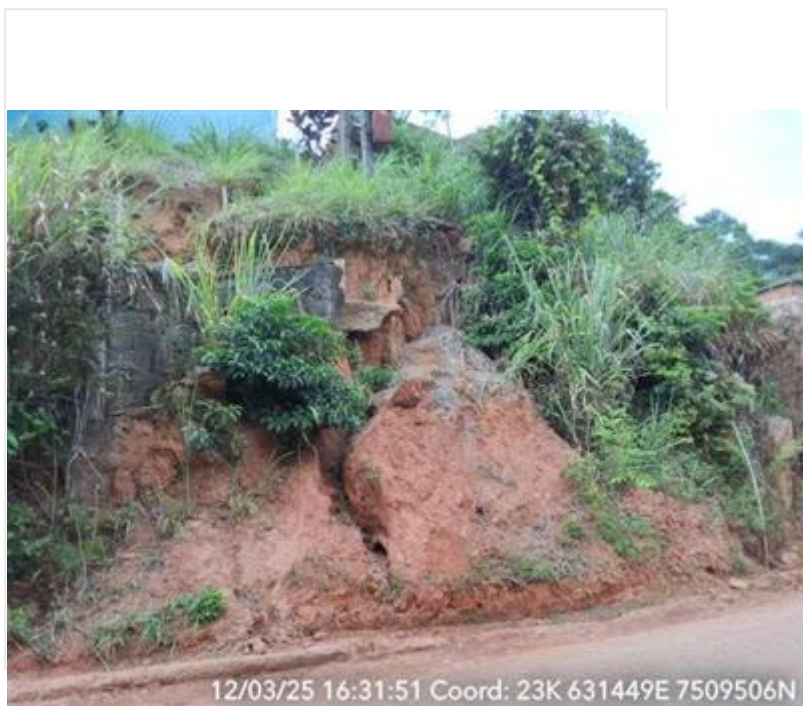
Foto1

**Drenagem em todo o polígono e na via. Remoção de bambuzal. Destaca-se para a melhoria dos acessos às edificações, pois todos encontram-se precários e com avarias. Execução de gramínea em trechos menos íngrimes do talude. Foram observadas as seguintes feições de instabilidade na edificação de nº 134: trincas no terreno, afundamento e trincas na moradia.**

**Edificação nº 134: a jusante, ocorreu destruição do acesso, logo, recomenda-se executar muro em concreto ciclópico na base, muro estaqueado em talude a montante, refazer a escada de acesso. Atrás da edificação: muro de concreto armado estaqueado.**
