## FICHA DE CAMPO

**Mar 13, 2025, 9:29:12 AM**

**MD\_Gaudência\_279\_IR\_TS\_\_5**

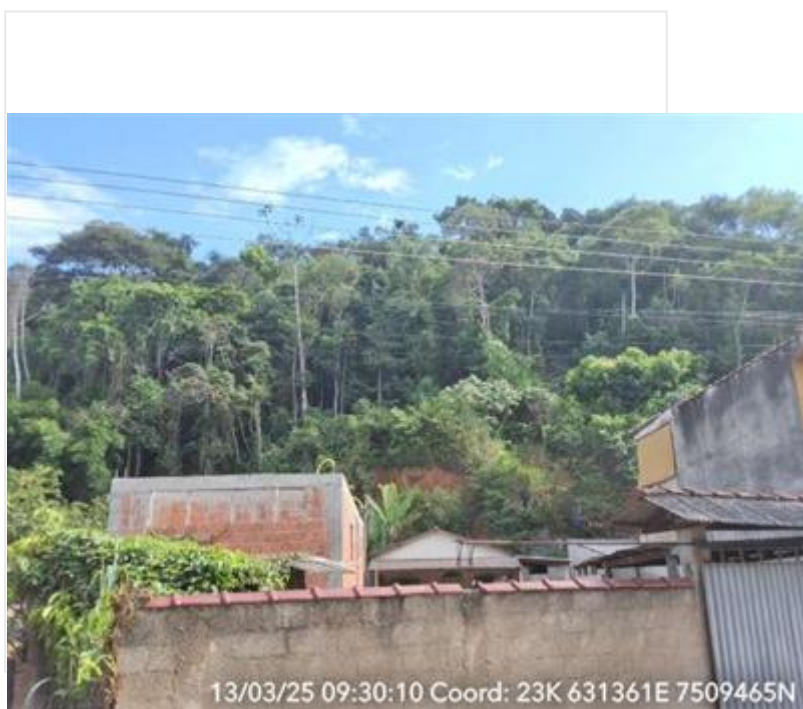
## Foto1

**Solo grampeado ao longo de toda a encosta.**

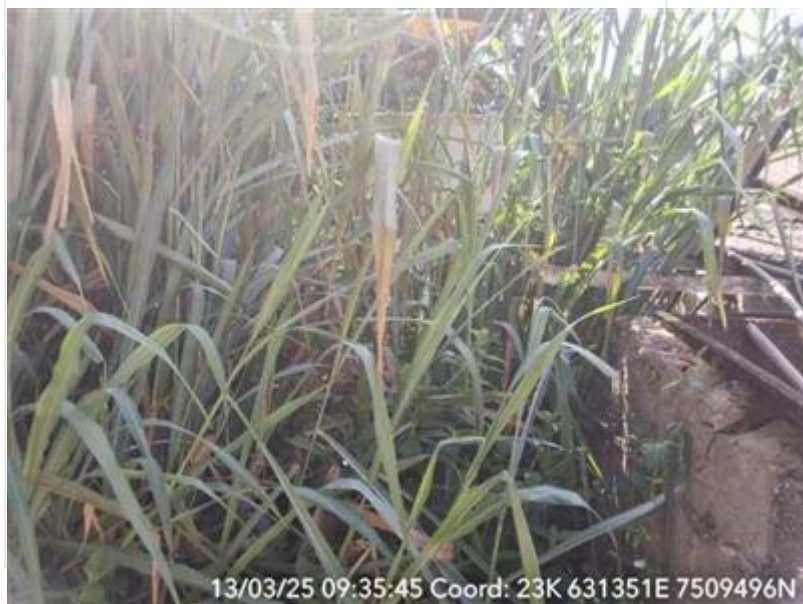
Foto2

**Visão dos fundos da moradia ao lado do nº 71 dificultada pela vegetação. Construção de muro de concreto armado atrás das casas encaixadas em taludes de corte.**

**Drenagem em todo o polígono e na via. Remoção da vegetação de grande porte. O esgoto necessita ser canalizado. Não foi possível acessar a moradia nº 71, mas atrás dessa moradia parece ter concreto projetado. Recomenda-se substituir por muro.**

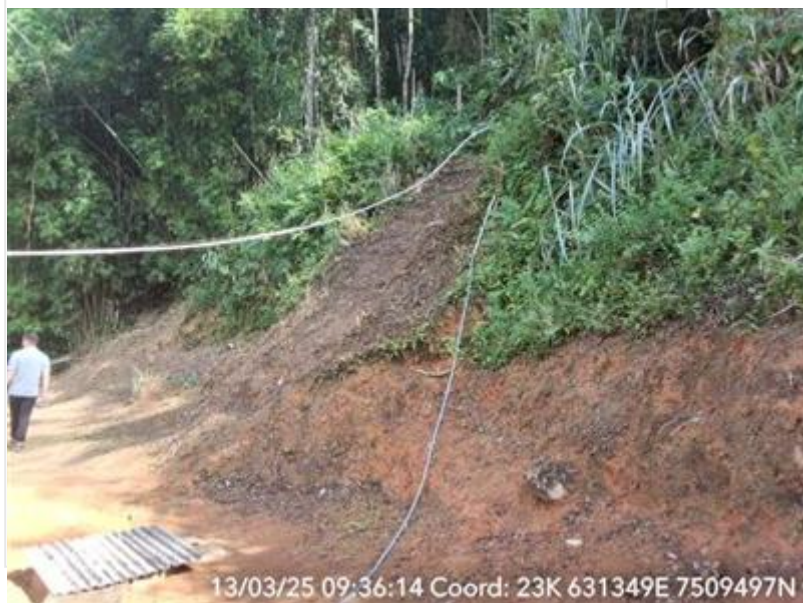
Foto3

**Construção de muro em "L" invertido na base do talude de corte/encosta. Solo grampeado a montante, ao longo de toda a encosta.**
