## FICHA DE CAMPO

**MD\_HumbertoAntunes\_155\_DS\_IR\_\_3**

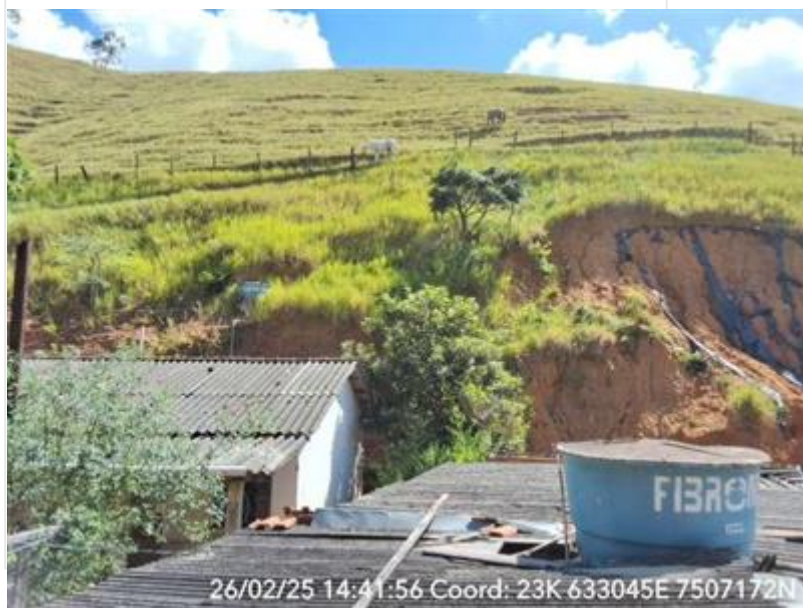
Foto1

**Muro em moradias encaixadas em talude de corte, com canaletas a montante.**

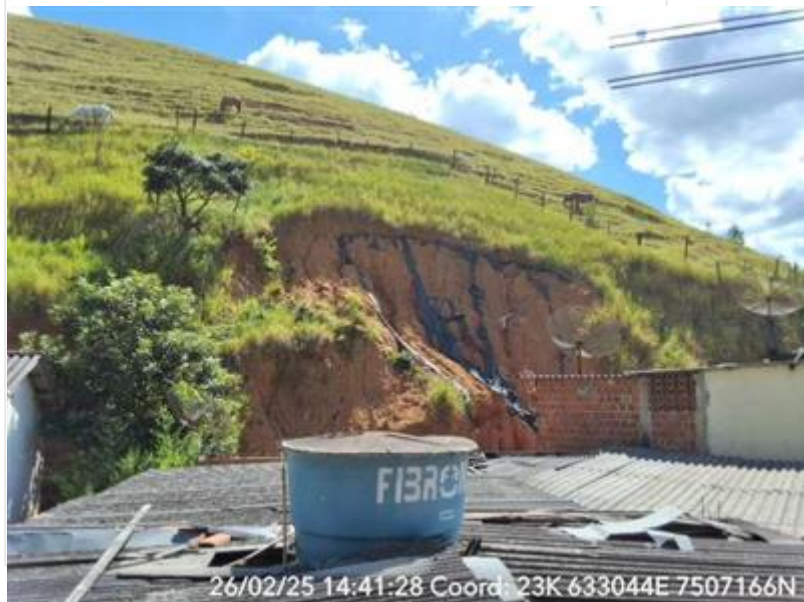
Foto2

**Solo grampeado a montante do muro com vigotas estaqueadas, contemplando todo o polígono (possível rastejo).**
