## FICHA DE CAMPO

**MD\_HumbertoAntunes\_155\_DS\_IR\_\_4**

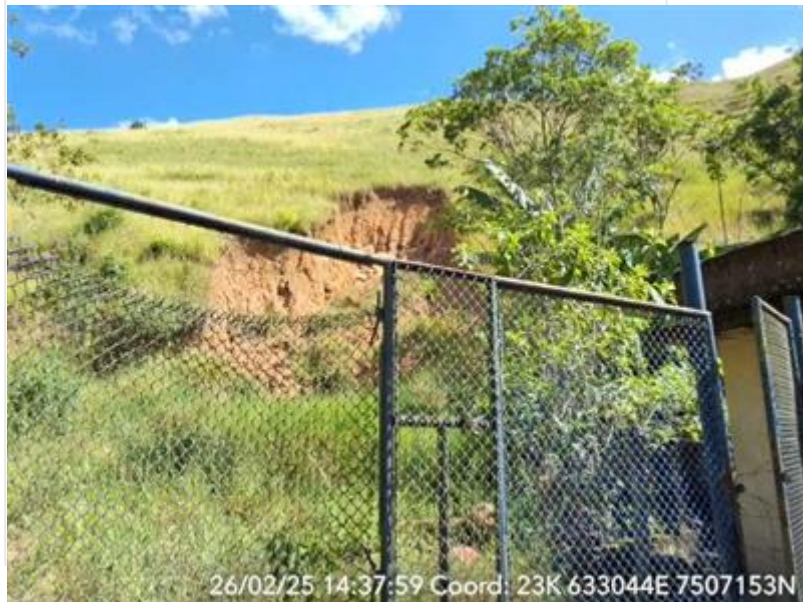
## Foto1

**Muro em diferentes patamares, sugerindo-se muro em "L" invertido na base e muro de concreto armado a montante.**

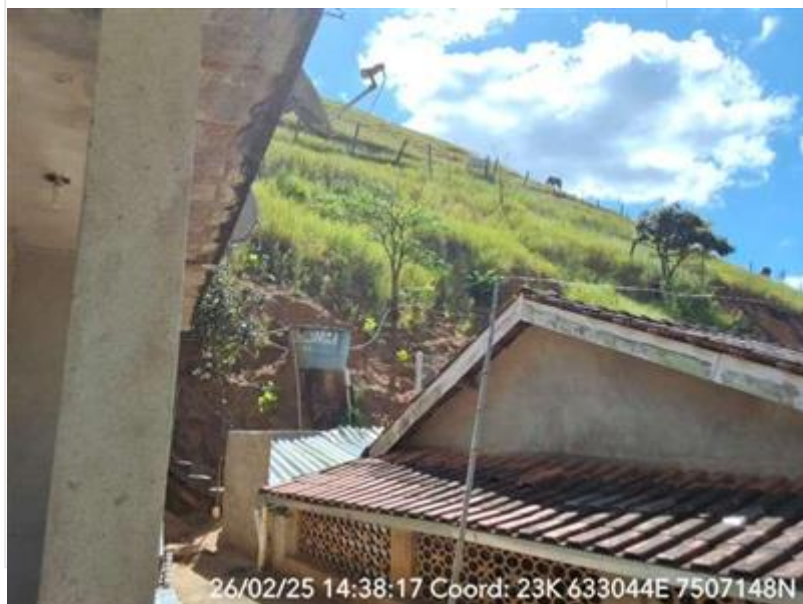
Foto2

**Muro em moradias encaixadas em talude de corte.**

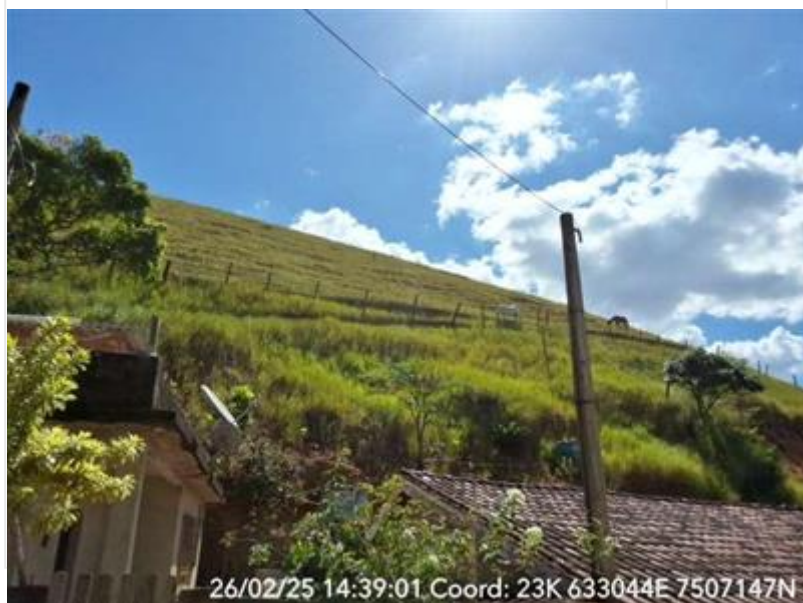
Foto3

**Solo grampeado na encosta a montante, pois é possível observar feições de instabilidade (possível rastejo).**
