FICHA DE CAMPO

**MD\_HumbertoAntunes\_155**

**MD\_HumbertoAntunes\_155\_DS\_IR\_\_4**

**Via lateral à esquerda da Estrada Engenheiro Pedreira, altura do nº1324**

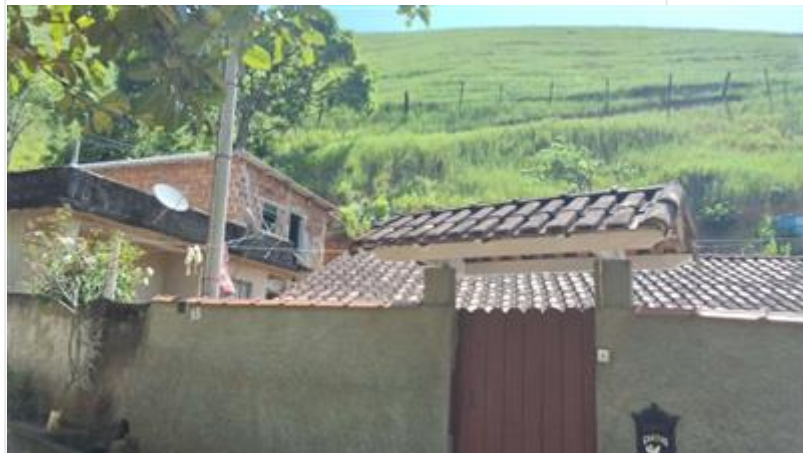
Foto\_cort\_mult-20250122-174048.jpg

**1 - 5m**

**85**

**Terreno com encosta natural a montante e dois cortes na porção próxima à base**

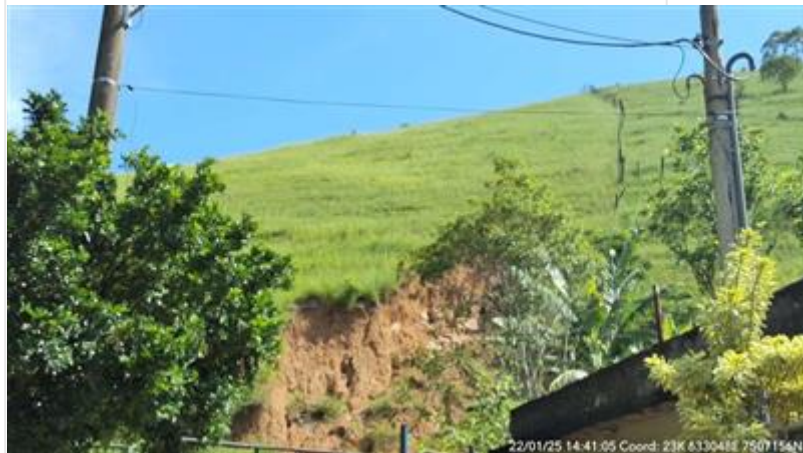
Foto\_material-20250122-174104.jpg

- **Solo residual**

**Solo residual maduro**

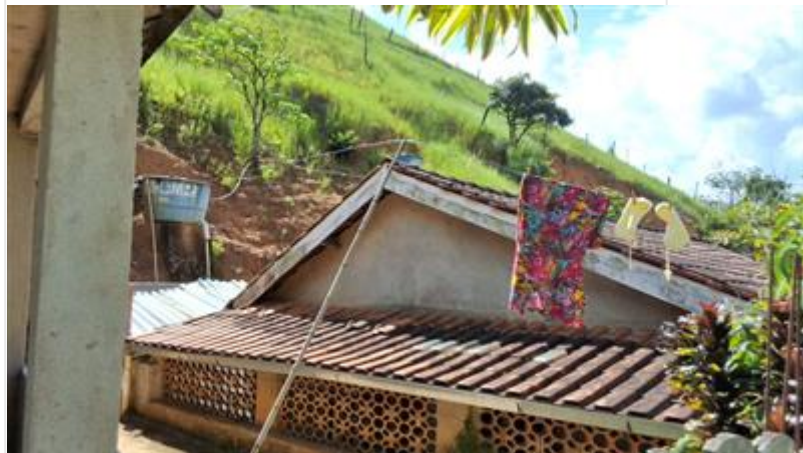
Foto\_vulnerabilidade-20250122-174244.jpg

**Alvenaria**

**Alta: Danos estruturais esperados com excessivas deformações das estruturas, colapso parcial dos domicílios**

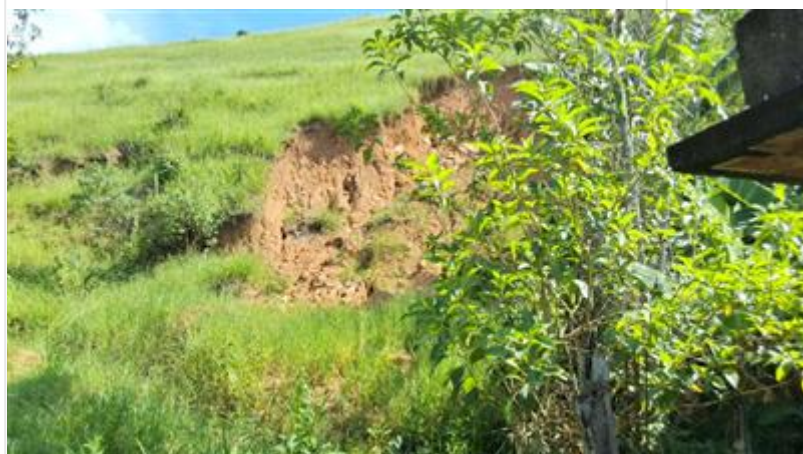
Foto\_Cicatrices-20250122-174159.jpg

- **Cicatrices**
- **Erosão laminar**

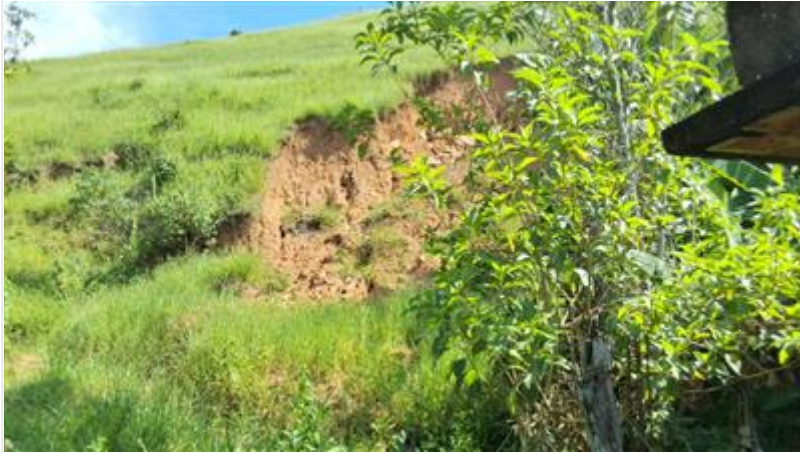
Foto\_Erosao\_Laminar-20250122-174204.jpg

**Deslizamento em lateral de imóvel mais distante e processos erosivos aos fundos de imóvel**

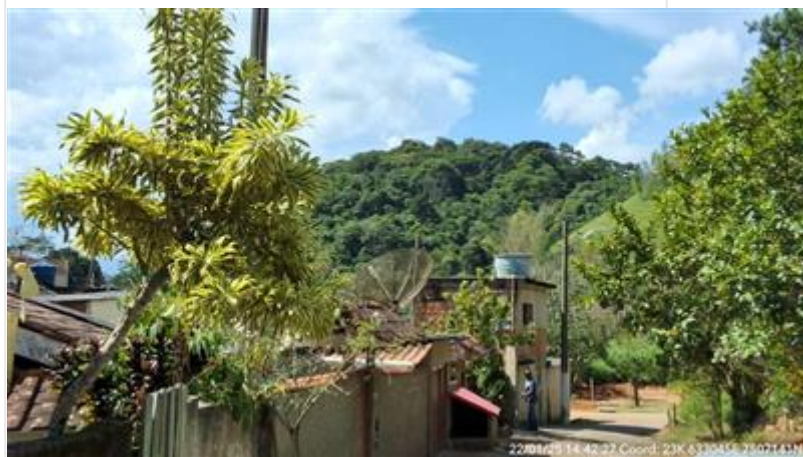
Foto\_agua-20250122-174226.jpg

- **Sem vazamento aparente**

- **Inexistente**

**Sem mina aparente**
