## FICHA DE CAMPO

**MD\_HumbertoAntunes\_155\_DS\_IR\_\_7**

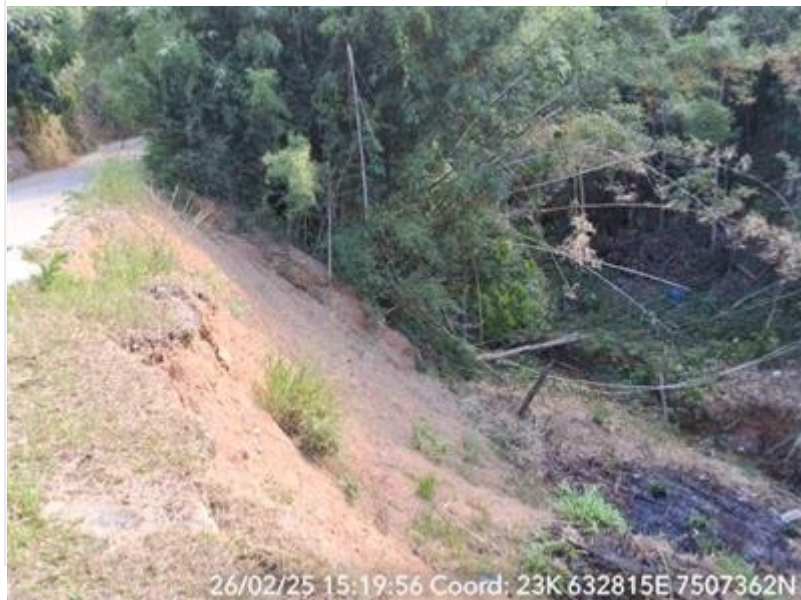
## Foto1

**Cortina atirantada para suporte da via. Biomanta a jusante da cortina.**

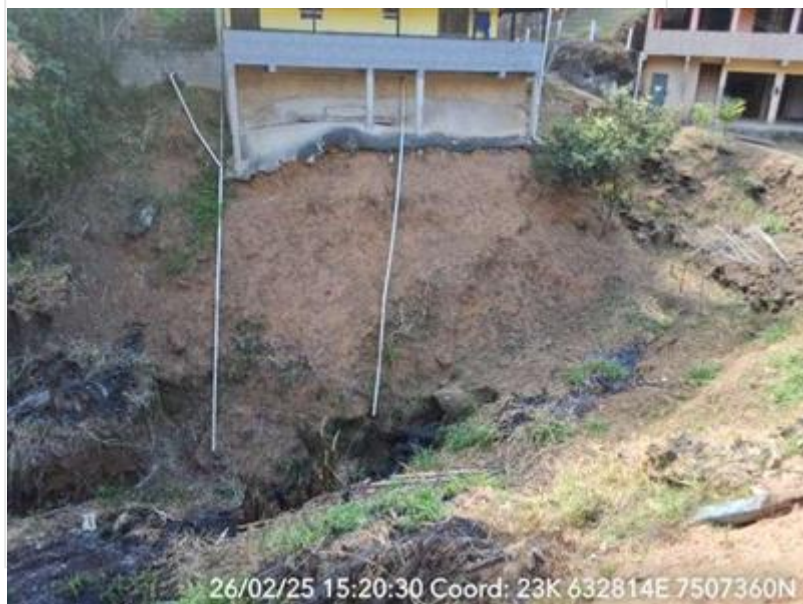
Foto2

**Cortina atirantada para suporte da casa. Biomante a jusante da cortina.**

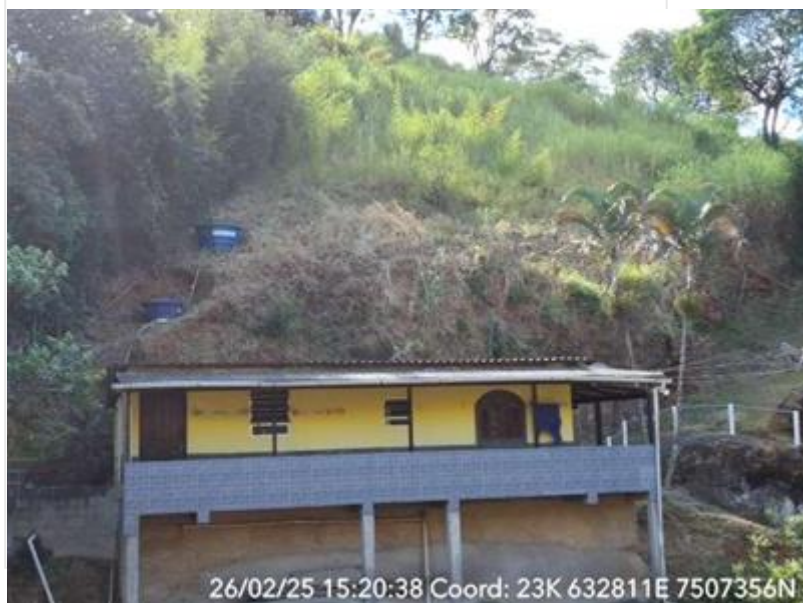
Foto3

**Muro de concreto armado chumbado em patamares nas moradias encaixadas em talude de corte.**

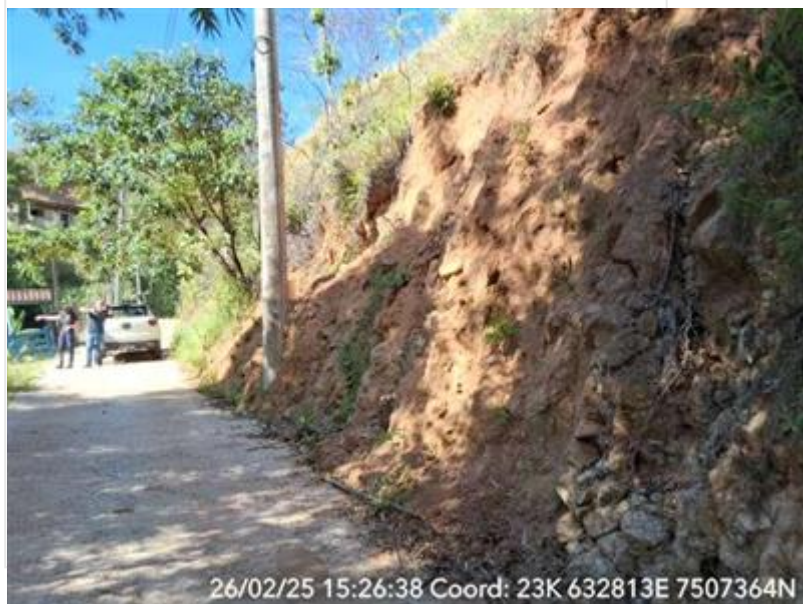
Foto4

**Solo grampeado na encosta a montante da via. Destaque para feições de instabilidade na encosta que podem reativar o processo e comprometer a rota de fuga.**
