## FICHA DE CAMPO

**MD\_HumbertoAntunes\_155\_DS\_IR\_\_9**

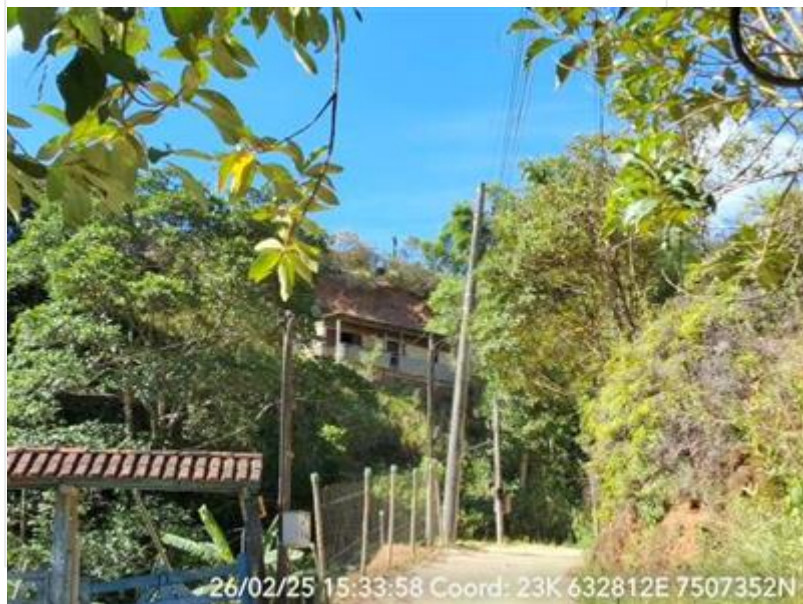
Foto1

**Execução de muro de concreto armado estaqueado em patamares a montante e a jusante da moradia.**

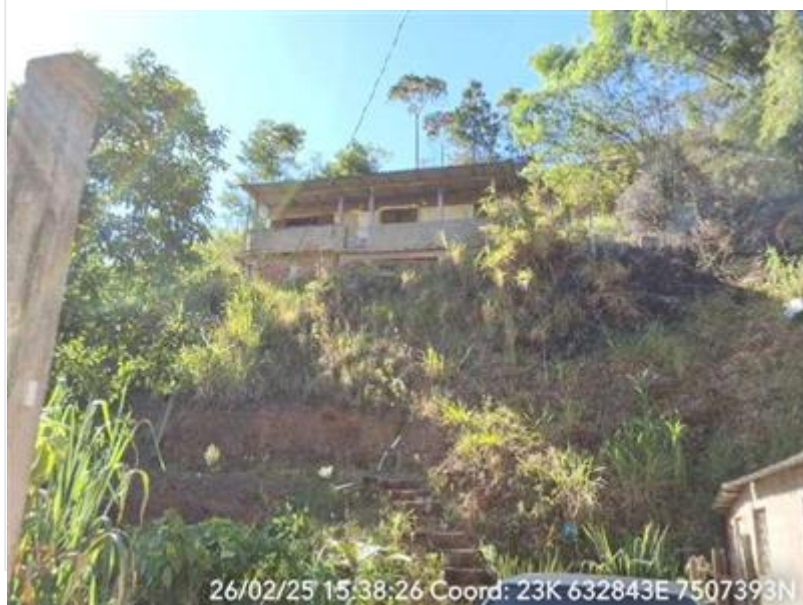
Foto2

**Foi possível verificar que o acesso à moradia foi parcialmente colapsado.**

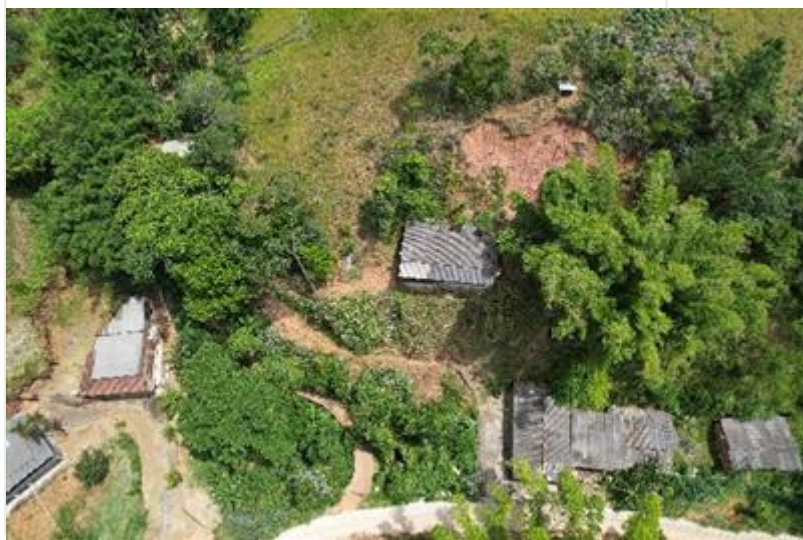
Foto3

**Foi observado, por imagem de drone, colapso parcial dos fundos da edificação.**
