## FICHA DE CAMPO

**MD\_HumbertoAntunes\_202\_DS\_IR\_\_4**

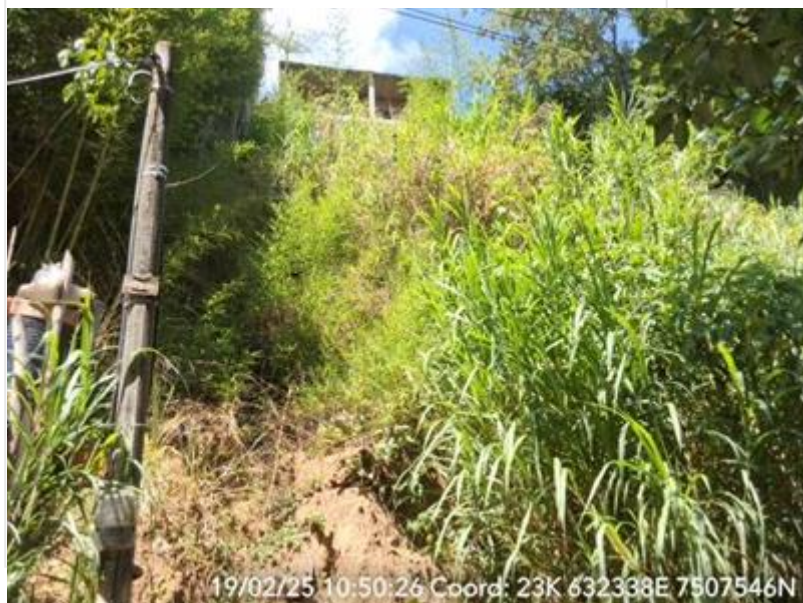
## Foto1

**Solo grampeado a jusante da moradia.**

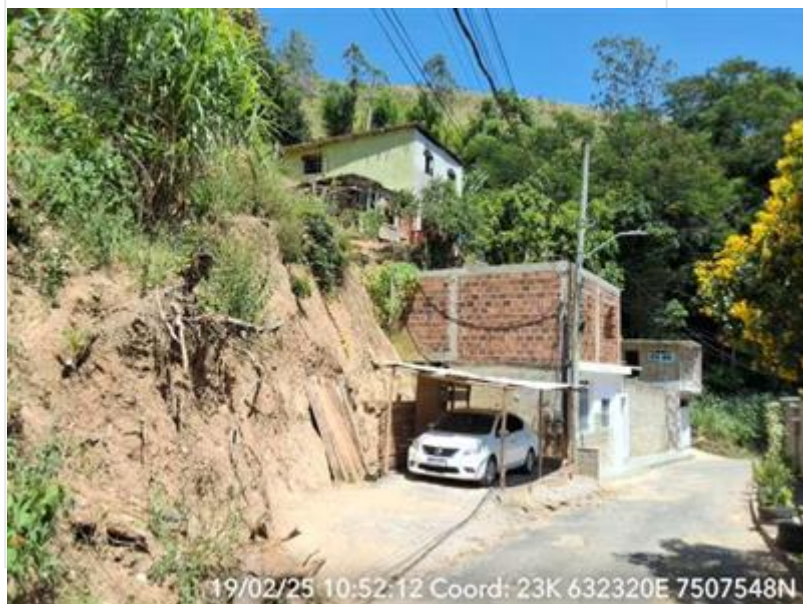
Foto2

**Muro de concreto armado em moradias encaixadas em talude de corte. Muro em "L" na base do talude e biomanta a montante.**

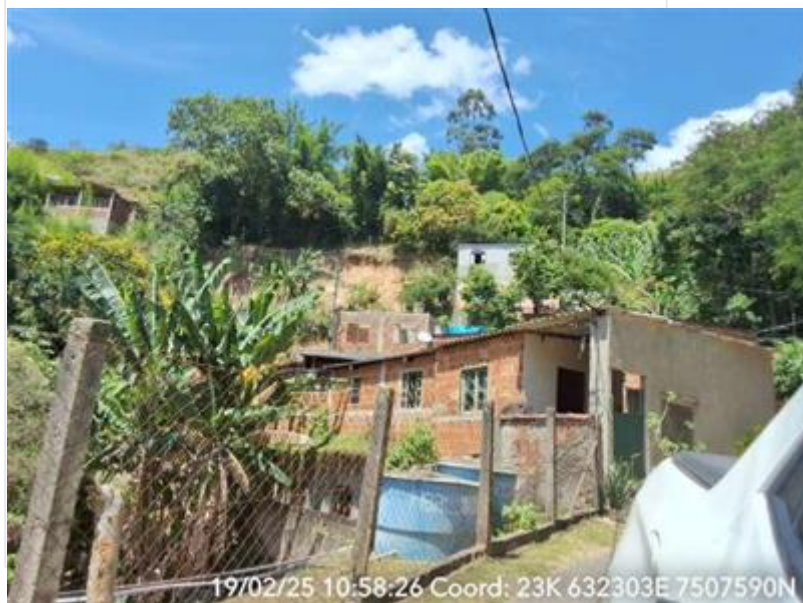
Foto3

**Solo grampeado em corte íngreme a meia encosta.**
